# Reporte Final de Estadía

Análisis de falla en el área de confección

Proyecto de estadía realizado en la empresa:  
Grammer Automotive Puebla S. A. de C. V.

Cuitláhuac, Ver., a 13 de Abril de 2018

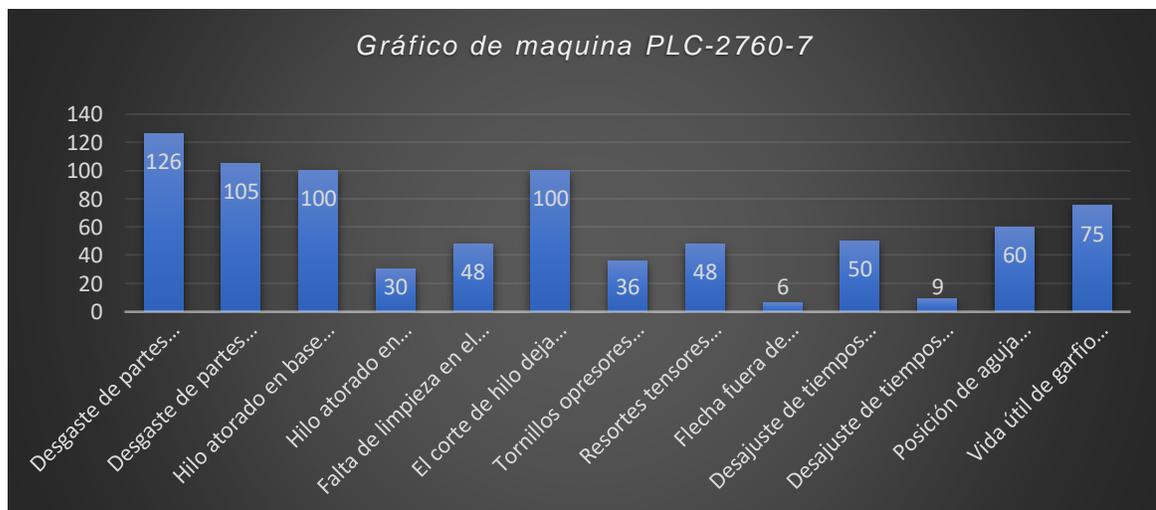
Tabla 1 AMEF de maquina PLC-2760-7

Como se muestra en la grafico, se analizarón los datos de la tabla, en donde se muestra que el efecto de falla mas potencial que puede haber en una máquina de costura es el desgaste de partes moviles, el porque de este fallo, y el porque es tan alta la ponderación, es porque al haber desgaste en las partes moviles, se requieren 90 minutos como promedio en ajustes mecánicos sin tomar en cuenta el tiempo de pruebas que a este se le realizan. Entre estos ajustes a realizar, se encuentran:

El punto mas altos que se observa en la grafica es el desgaste de partes móviles. El porqué tan alto es por el hecho de tener desgaste las piezas, en la mayoría de los casos se generan rebabas en las puntas de los garfios, esto genera torceduras en el hilo, rupturas, daños en materiales, distancias de costura, materiales atorados y por ende, genera retrabajos o en el peor de los casos, SCRAB.

- Ajuste de distancias entre garfio y aguja.
- Ajuste de largo de puntada.
- Revisión de los mecanismos internos.
- Verificar correcto condicionamiento de parámetros 240, 241, 242, 243, 244, 245, 246, 247, 248, 249, 250, 500, 161, 172, 272.
- Ajuste en altura de transportador
- Ajuste en altura en diente.
- Ajuste en tiempos de garfio (abridor, ciclos)

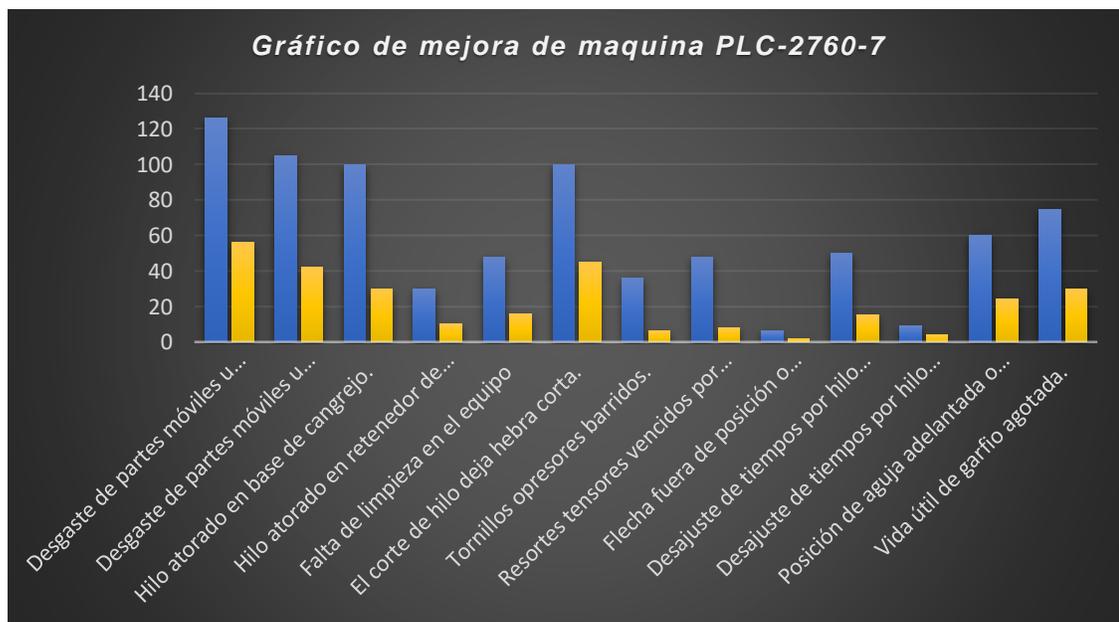
Tabla 2 AMEF de mejora de maquina PLC-2760-7

Como se puede observar en la *grafica*, las acciones realizadas resultaron disminuir el número de prioridad de riesgo, así como en otras, Así mismo, se puede observar en la gráfica que nuestro NPR que resultaba más alto, por lo tanto, se redujo mas de un 50% del total de fallas analizadas en un principio.

mantenimineto preventivo	Mantenimiento	Se implantó lo recomendado.	5	3	1	15
mantenimineto preventivo	Mantenimiento	Se implantó lo recomendado.	1	2	2	4
mantenimineto preventivo	Mantenimiento	Se implantó lo recomendado.	4	3	2	24
mantenimineto preventivo	Mantenimiento	Se implantó lo recomendado.	5	3	2	30

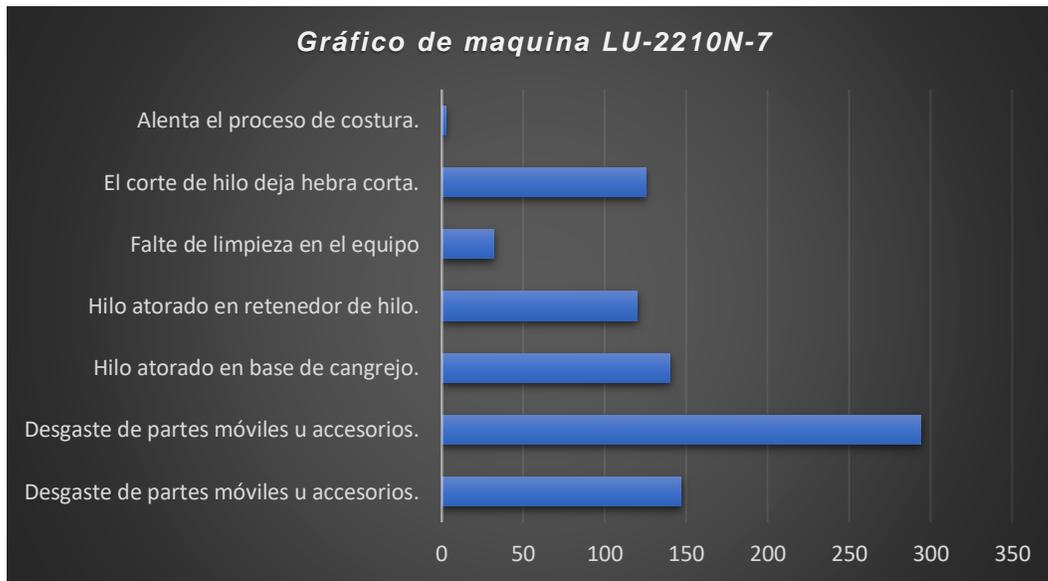
Tabla 1 AMEF de maquina LU-2210N-7

Como se muestra en la grafica, se analizarón los datos de la tabla, en donde se muestra que el efecto de falla mas potencial que puede haber en una máquina de costura es el desgaste de partes moviles, 90 minutos como promedio en ajustes

mecánicos sin tomar en cuenta el tiempo de pruebas que a este se le realizan. Entre estos ajustes a realizar, se encuentran:

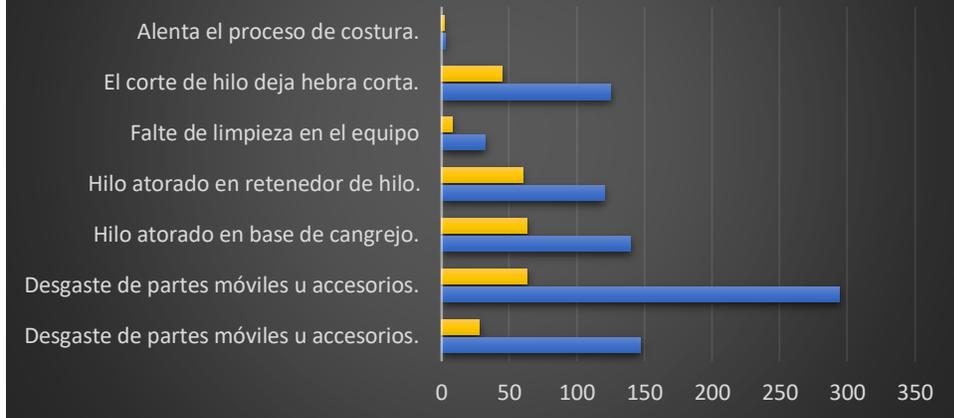
## Gráfico de mejora de maquina LU-2210N-7

Como se puede observar en la *grafica*, las acciones realizadas resultaron disminuir el número de prioridad de riesgo, así como en otras, Así mismo, se puede observar en la gráfica que nuestro NPR que resultaba más alto, por lo tanto, se redujo mas de un 50% del total de fallas analizadas en un principio.

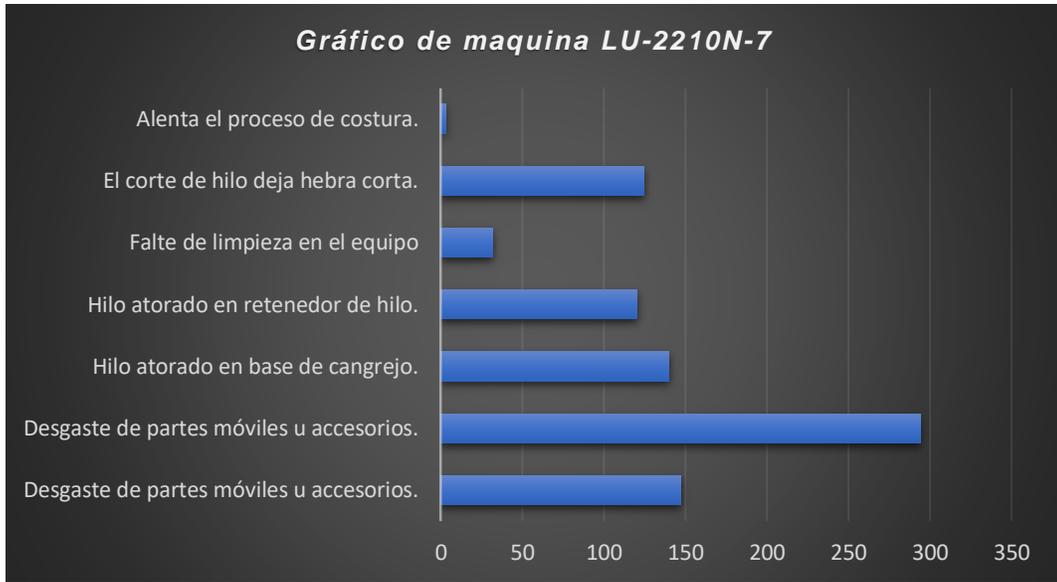
Como se muestra en el gráfico, se analizaron los datos de la tabla, en donde se muestra que el efecto de falla más potencial que puede haber en una máquina de costura es el desgaste de partes móviles, el motivo de este fallo, y del porque es tan alta la ponderación, es debido al desgaste en las partes móviles ya que se requieren 90 minutos como promedio en ajustes mecánicos sin tomar en cuenta el tiempo de pruebas que a este se le realizan.

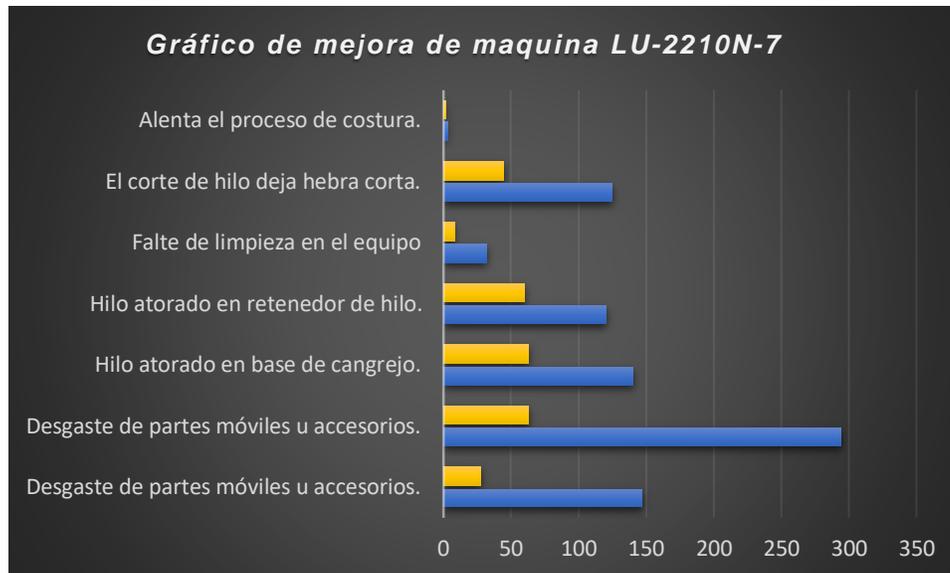
Como se puede observar en la gráfica, las acciones realizadas resultaron en disminuir el número de prioridad de riesgo, así como en otras, Así mismo, se puede observar en la gráfica que nuestro NPR que resultaba más alto, por lo tanto, se redujo más de un 50% del total de fallas analizadas en un principio.

Código:				
		Revisado por: Raymundo Martínez				
		Fecha:				
		Revisado por:				
		Aprobado Q. T.:				
Acciones recomendadas	Áreas personas responsables y fecha de reaización	Resultado de las acciones				
		Acciones realizadas	Severidad	Ocurrencia	Detección	NPR
Mantenimineto preventivo	Mantenimiento	Se implantó lo recomendado.	7	1	4	28
Mantenimineto preventivo	Mantenimiento	Se implantó lo recomendado.	7	3	3	63
Mantenimineto preventivo	Mantenimiento	Se implantó lo recomendado.	7	3	3	63
Mantenimineto autonomo	Mantenimiento	Se implantó lo recomendado.	5	3	4	60
Mantenimineto autonomo	Operadores, mantenimiento.	Se implantó lo recomendado.	2	2	2	8
Mantenimineto preventivo	Mantenimiento	Se implantó lo recomendado.	5	3	3	45
Mantenimineto preventivo	Mantenimiento	Se implantó lo recomendado.	1	2	1	2
