Reporte Final de Estadía

Análisis de falla a tubería de presión.

Proyecto de estadía realizado en la empresa:
SIDMA Atlántico S.A. de C.V.

En la central hidroeléctrica de “Las truchas”, ubicada en la ciudad de Durango, la tubería de alta presión de 30” de diámetro fabricada con acero API 5L X 42 la cual sale del cuarto de máquinas hacia el interior del túnel, sufre constantemente daños debido a que se encuentra en una parte del cerro Picacho donde constantemente ocurren deslaves con grandes cantidades de tierra y rocas, trayendo como consecuencia daños a la tubería.

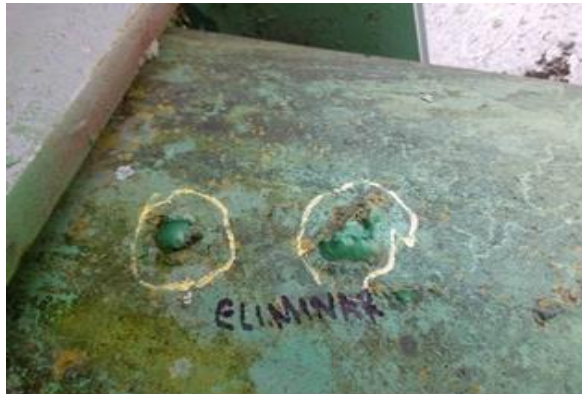
Ilustración 1 Restos de soldadura.

Durante la evaluación de la tubería entre los daños más relevantes de se pudieron apreciar restos de soldadura y metal de las orejas de izaje estas se apreciaron desde la sección de la tubería de 7/16" hasta la zona de 7/8" (ver ilustración 1)

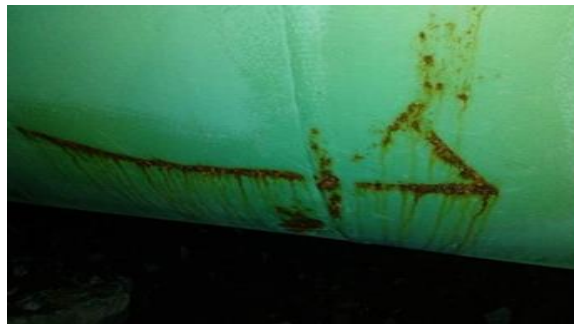
Ilustración 2 Zona de corrosión.

En otras secciones de la tubería con espesor de 5/8" se observaron zonas con oxidación por corrosión (ver ilustración 2).

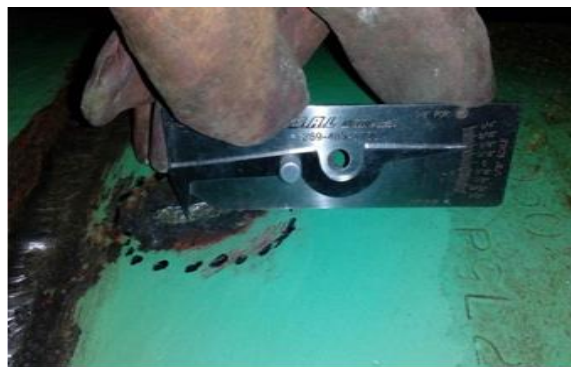
Ilustración 3 Medición de profundidad de los daños encontrados.

Así mismo se encontraron daños sobre las soldaduras circunferenciales los cuales fueron medidos con la ayuda de una galga para poder determinar la profundidad de los daños de esta zona (ver ilustración 3), las medidas de las profundidades fueron de $1/32''$ en la SC-48, en la SC-95 de $1/32''$, cerca de la SC-90 $1/16''$, en la sección JEU (P-N6) de $1/8''$ y se mostró otro golpe de arco cerca de la SC-82 de $1/16''$ de profundidad.

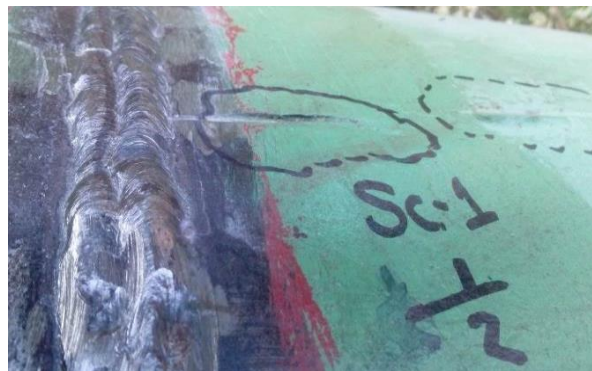
Ilustración 4 Zona golpeada con disco.

En otros puntos también se localizaron zonas golpeadas con discos de desbaste (ver ilustración 4), socavados de diferentes profundidades.

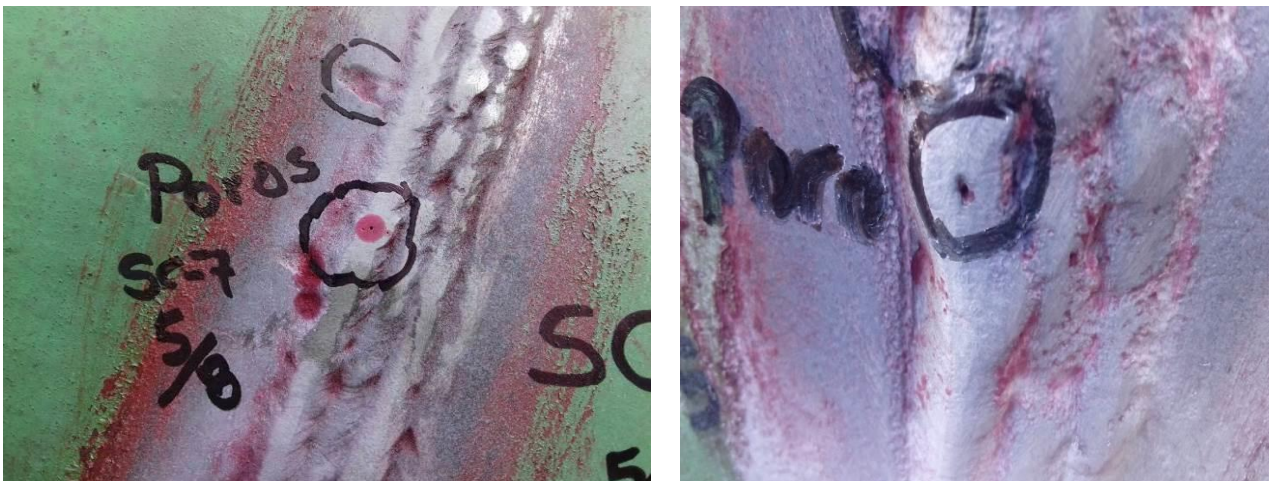
Ilustración 8 Indicaciones encontradas.

Transcurrido el tiempo necesario, las indicaciones comenzaron a aparecer sobre las superficies y se procedió a la interpretación de las indicaciones, obteniendo ligeros poros en una de las soldaduras siendo la SC-7 en zona de 5/8" con medida de 1/16 "y SC-15 en zona de 3/4" con una medida de 1/8" esto se llevó a cabo observando el contraste de color entre el penetrante extraído de la discontinuidad y la superficie de fondo (ver ilustración 8)

Elemento	Defecto	Zona
Soldadura circular - 7	Poros	Tubería de 5/8"
Soldadura circular - 15	Poros	Tubería de 3/4"

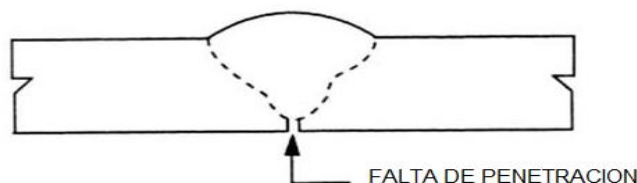
Ilustración 11 Imagen representativa de falta de penetración.

Al inspeccionar la sección JSC 11 Y JSC 12 solo se determinó una pequeña zona interna considerándola falta de penetración generada durante el montaje e instalación no recomendando reparación solo monitoreo programado.

Al finalizar la inspección en toda la tubería y después de redactar los reportes correspondientes se obtiene como conclusión que de acuerdo con la realización del primer barrido a (escaneo campo cercano) y el barrido b (campo lejano) y con una apertura de un escaneo de 30° a 70° se concluyó que el material de la tubería se encuentra en condiciones de operación ya que el desgaste encontrado no fue mayor a 0.100" más menos 0.002" en las secciones encontradas considerando no relevante y especificándolo, en la siguiente ilustración:

Como se aprecia en las imagen el desgaste encontrado es similar mismo que se genero durante la instalacion y montaje y se ha mantenido con un desgaste muy ligero por la erosion ejercida por la presion del agua interna de igual forma se mencionan en la tabla los puntos para la evaluacion con ultrasonido:

Ubicación	Defecto	Recomendacion
S.L. entre S.C.1 (7/16") y S.C.1 (7/16")'0	No relevante	Monitoreo
S.L.entre S.C.11 (7/16") y S.C.12 (7/16")	No relevante	Monitoreo
S.L entre S.C 28 (5/8") y S.C.29 (5/8")	No relevante	Monitoreo
S.L entre S.C.4 (3/4") y S.C.5 (3/4")	No relevante	Monitoreo

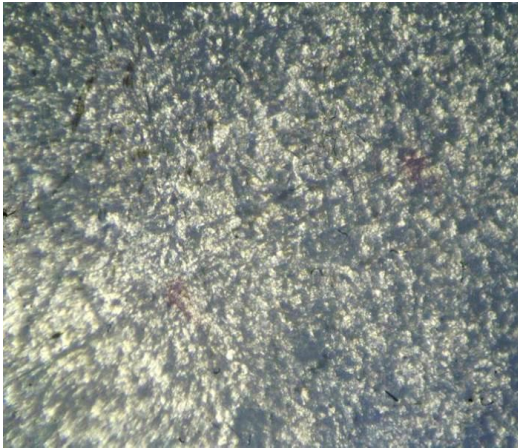
ZONA INSPECCIONADA	REACTIVO	TAMAÑO DE GRANO
		ZAC	NITAL AL 3%	4
ANÁLISIS DE LA MICROESTRUCTURA				
<p>Fotomicrografía extraída en zona afectada por el calor (ZAC) soldadura longitudinal identificando buen contenido de ferrita y perlita no apreciándose detrimentos o micro fisuras. los valores de dureza se encuentran dentro del rango establecido para este tipo de material.</p>				
ENSAYOS DE DUREZA				
ZONA	DUREZA BRINELL (HB)			
	PRIMER LECTURA	SEGUNDA LECTURA	TERCER LECTURA	VALOR PROMEDIO
2	166	161	170	165

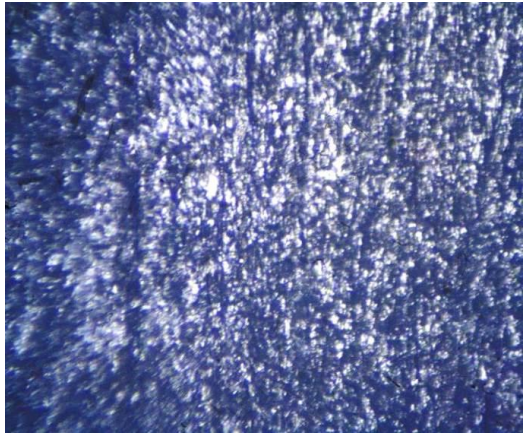
ZONA INSPECCIONADA	REACTIVO	TAMAÑO DE GRANO			
		METAL BASE	NITAL AL 3%	4			
ANALISIS DE LA MICROESTRUCTURA							
<p>FOTOMICROGRAFIA EXTRAIDA DEL METAL BASE DONDE SE OBSERVA UNA MATRIZ FERRITICA CON PERLITA (ZONAS BLANCAS) NO SE APRECIAN DAÑOS MICROESTRUCTURALES. LOS VALORES DE DUREZA SE ENCUENTRAN DENTRO DEL RANGO ESTABLECIDO PARA ESTE TIPO DE MATERIAL.</p>							
ENSAYOS DE DUREZA					PROPIEDADES MECANICAS		
ZONA	DUREZA BRINELL (HB)				ESFUERZO DE LA CENDENCIA (PSI)		ESFUERZO DE LA TENSION (PSI)
