Análisis de fallas en las áreas de batey y molinos

Reporte para obtener título de
Ingeniero en Mantenimiento Industrial

Proyecto de estadía realizado en la empresa
Ingenio San José De Abajo S.A. de C.V.

Nombre del proyecto
“Análisis de Fallas en las áreas de Batey y Molinos”

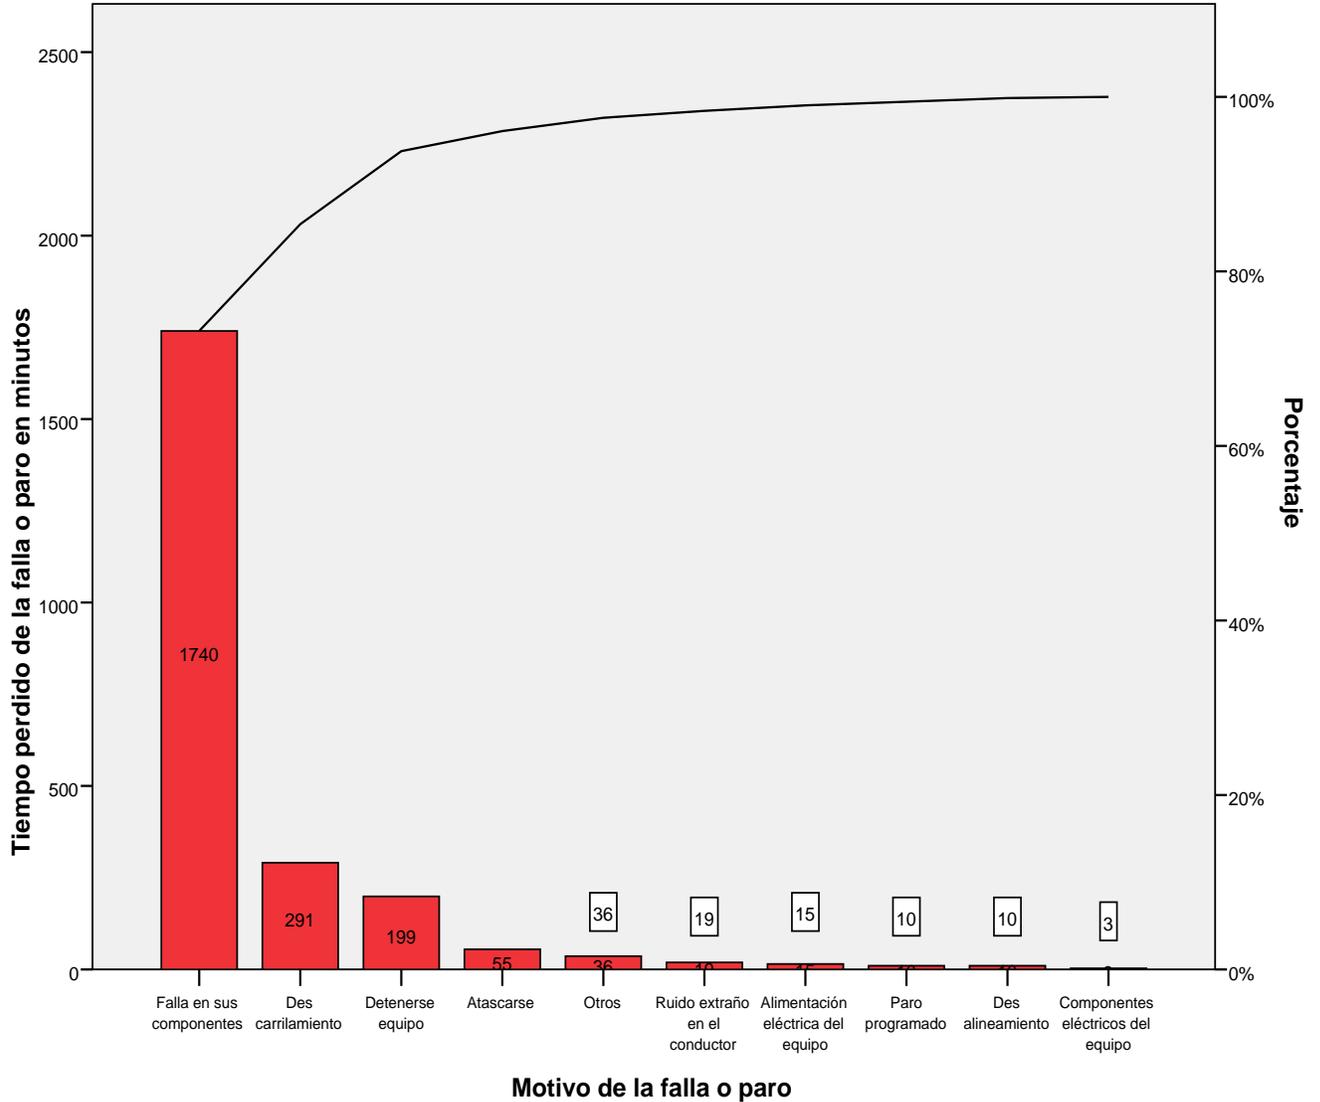
Imagen 12 Horas de parada por motivo de la fallas - enero

En la imagen 12 se presenta el diagrama de Pareto en función de las horas paradas por motivo de la fallas del mes de enero en las áreas de batey y molinos.

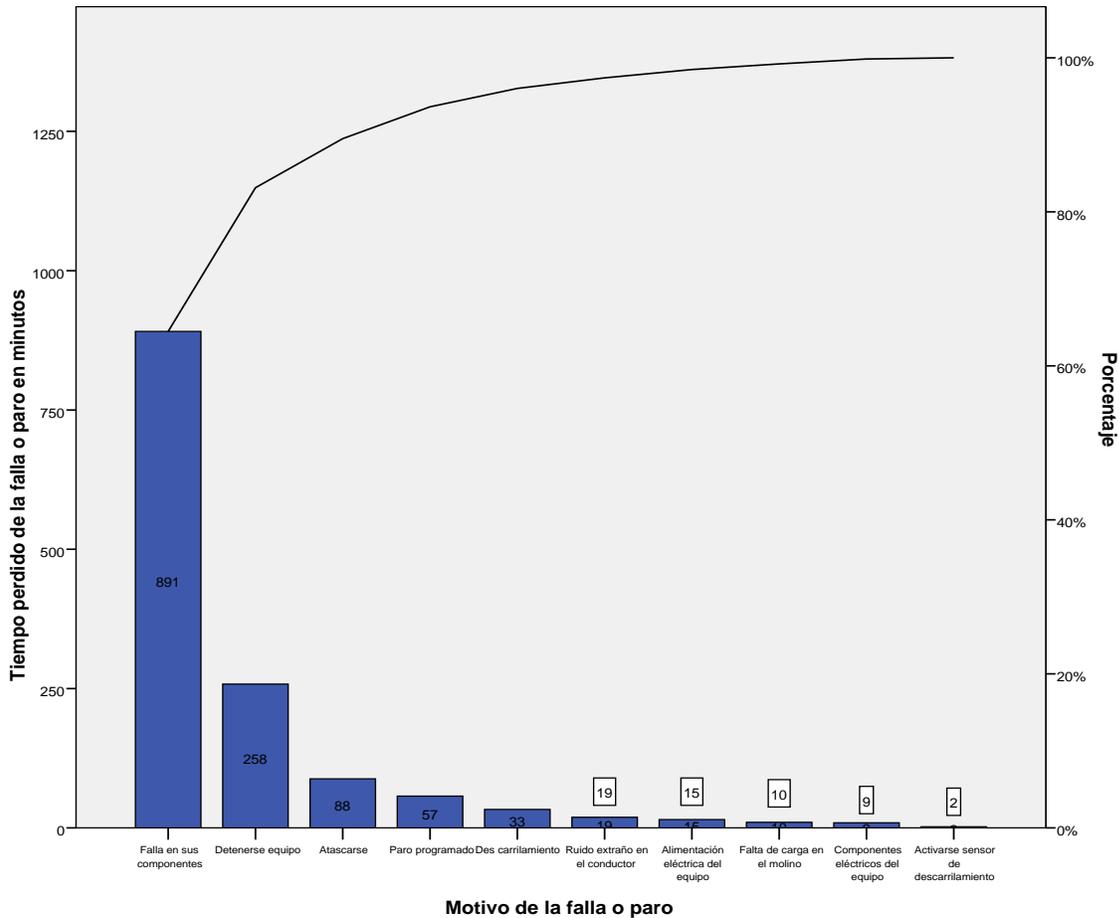
Imagen 15 Horas de parada por motivo de la fallas - febrero

En la gráfica 8 se presenta el diagrama de Pareto en función de las horas paradas por motivo de la fallas del mes de febrero en las áreas de batey y molinos.

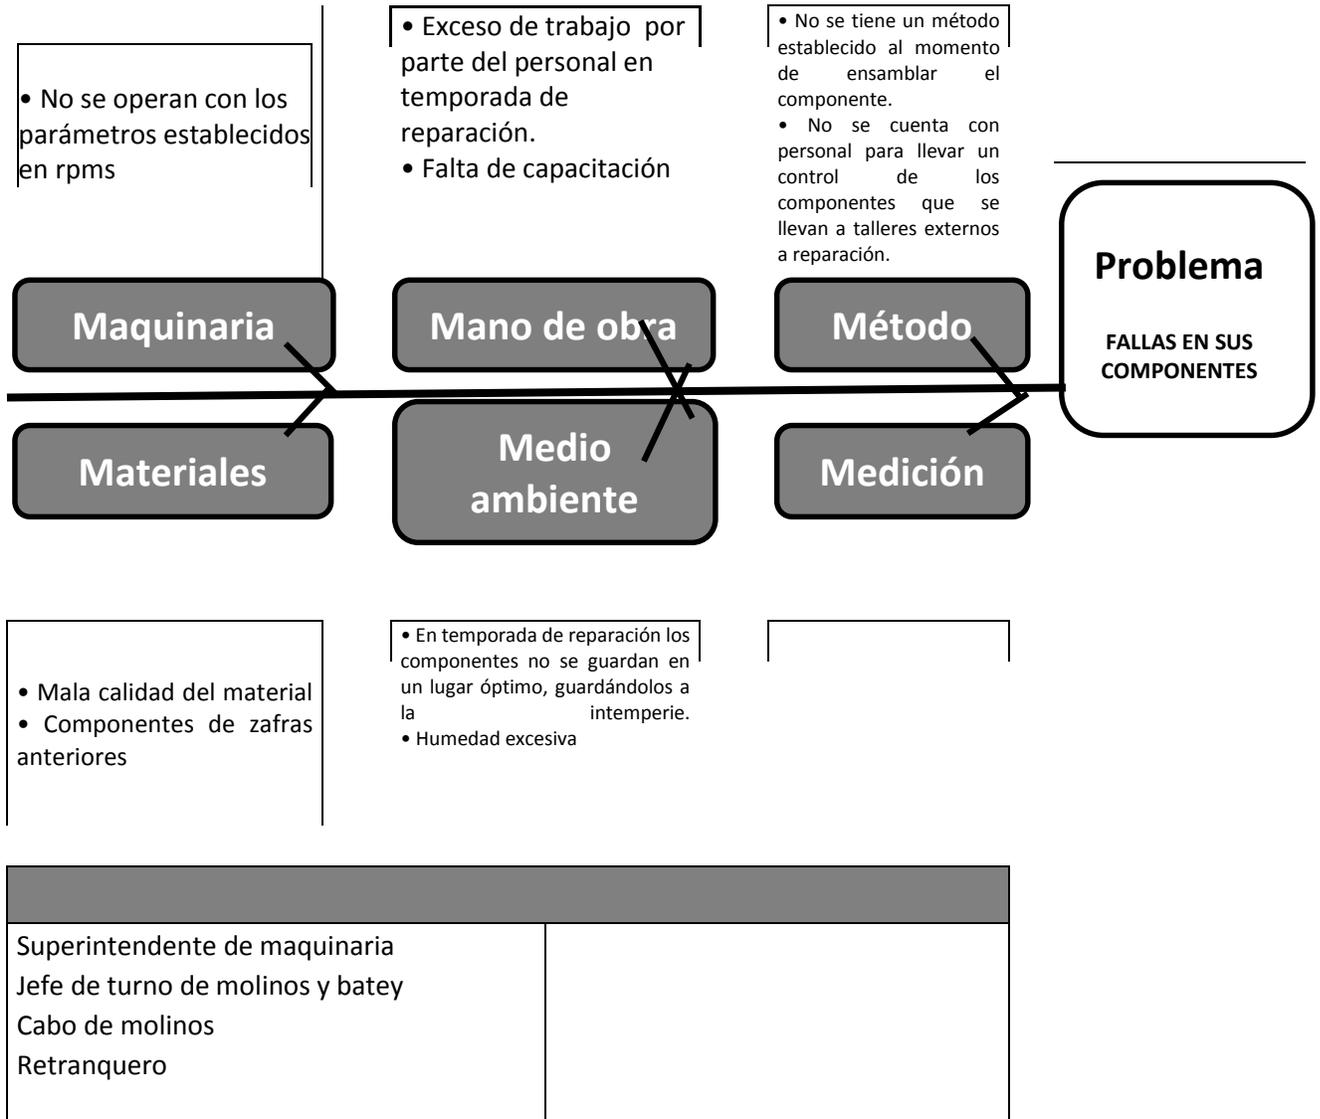
Tabla 28 Causas – Fallas en sus componentes.

A continuación se presentan los Diagramas Causa – Efecto que más se presentaron en los meses enero-febrero en las áreas de batey y molinos. En la tabla 28 se muestra las causas por fallas en sus componentes.

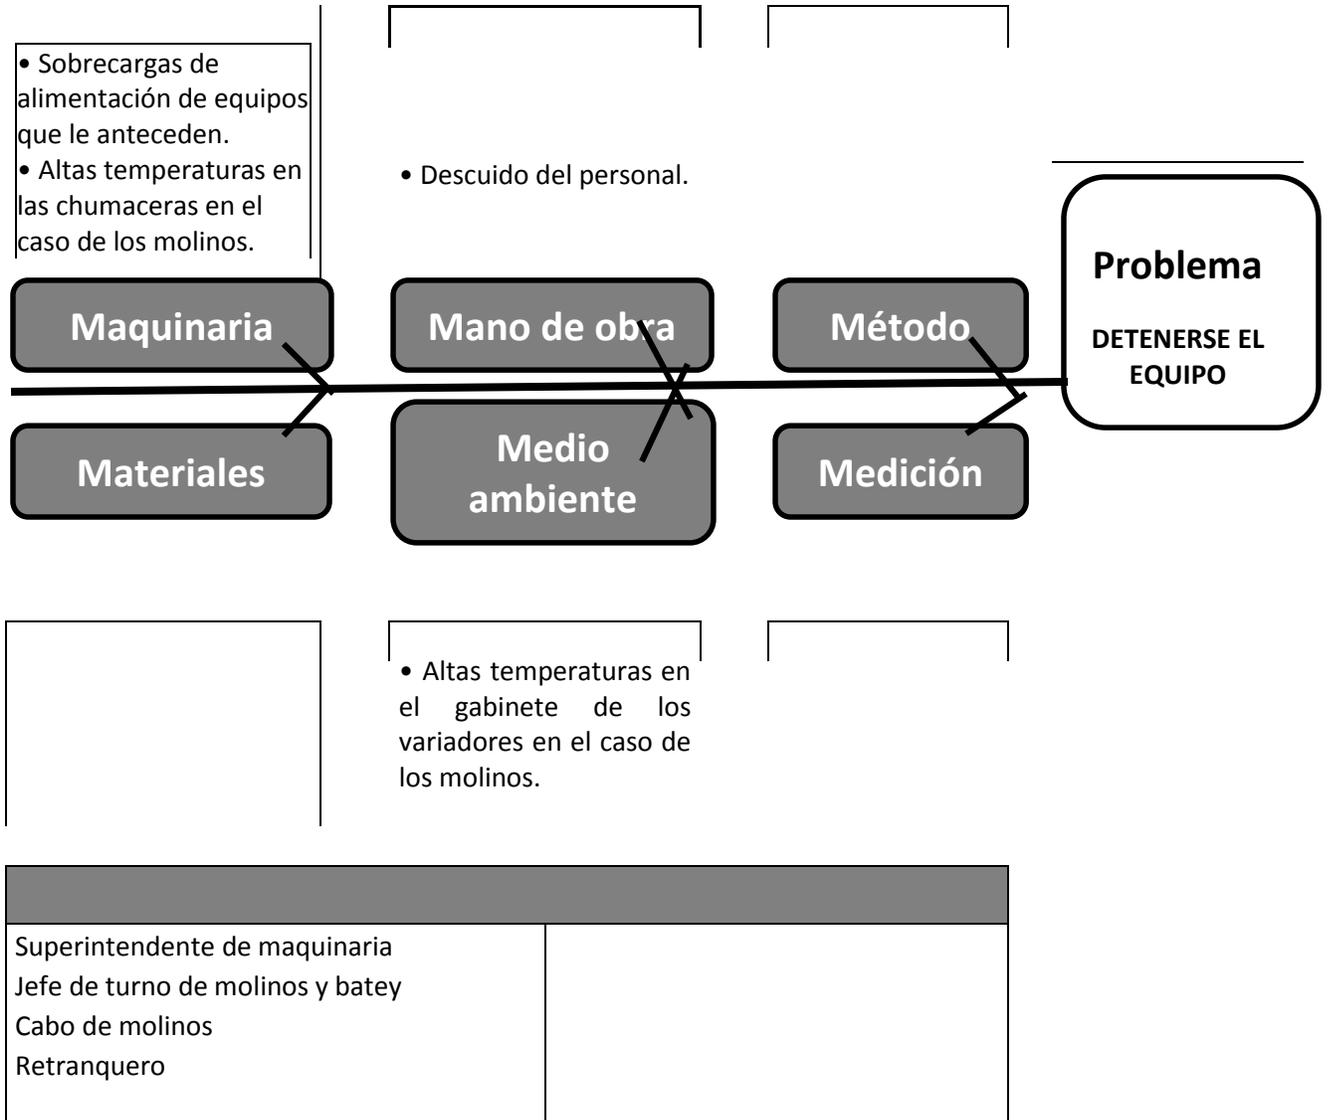
Tabla 29 Causas – Detenerse el equipo.

En la tabla 29 se muestra las causas por detenerse el equipo

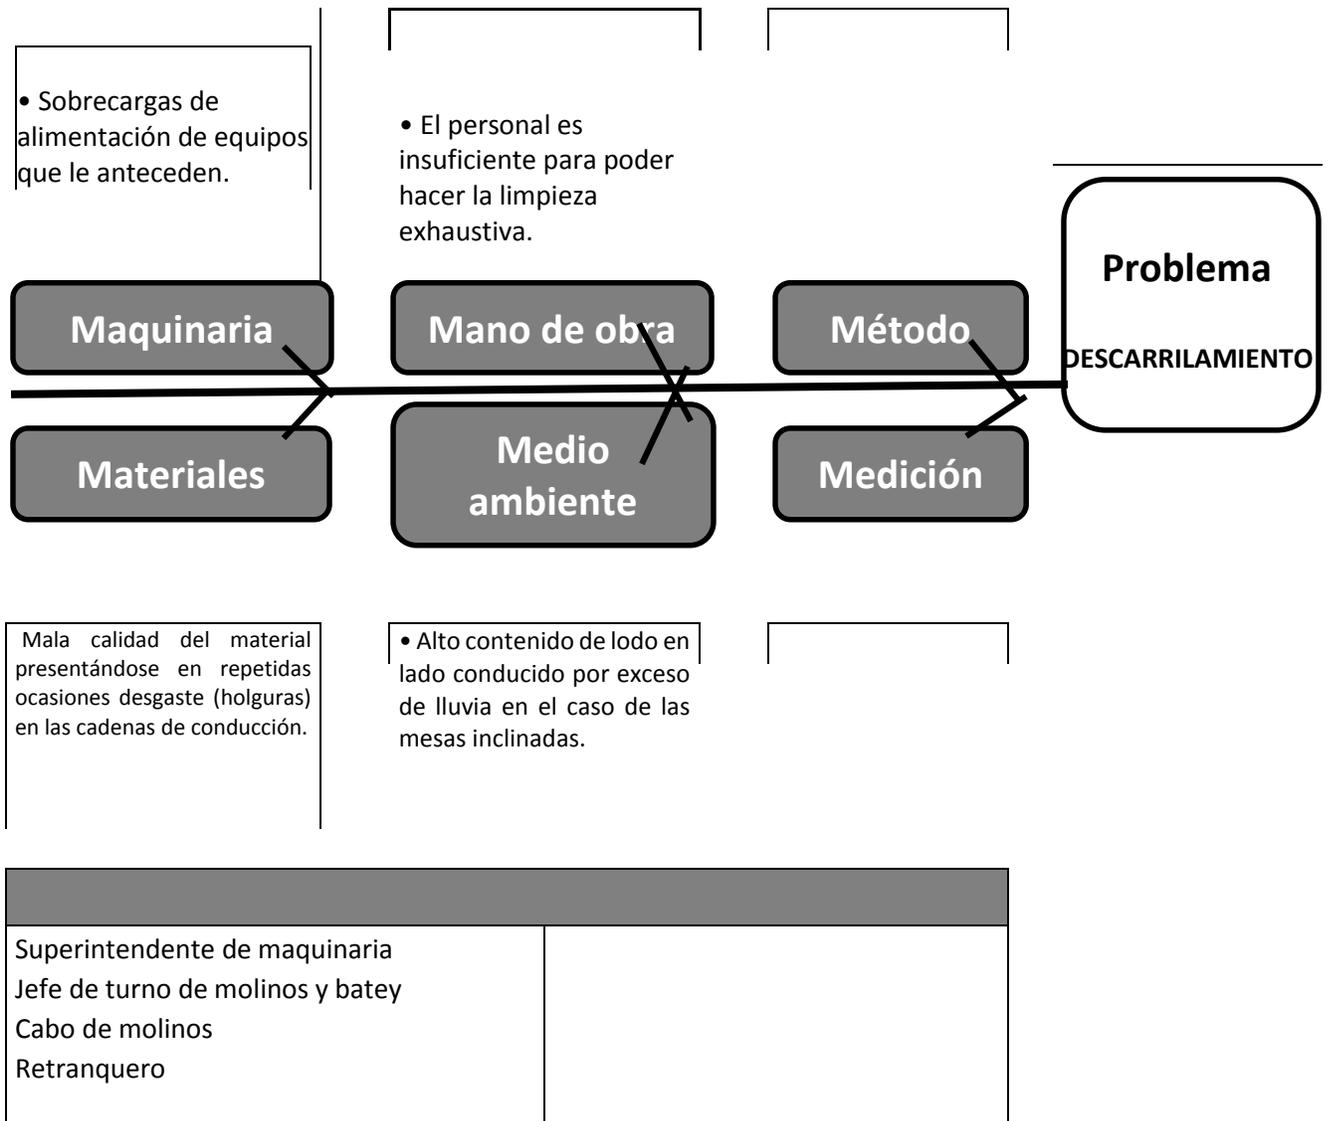
Tabla 30 Causas - Descarrilamiento

Y en la tabla 30 se aprecia las causas por descarrilamiento.
