Reporte Final de Estadía

Implementación de NDT en tuberías de Pemex.

PEMEX LOGÍSTICA “SECTOR MENDOZA”

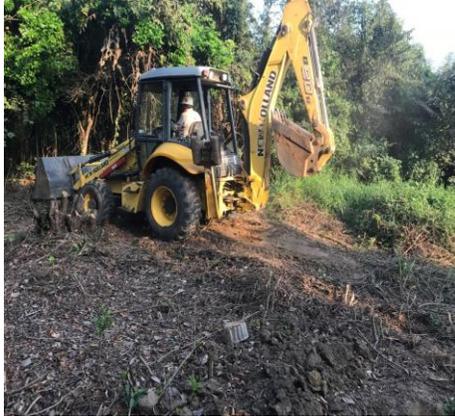
Ilustración 3.4 Inicio de excavación

En la semana 11 (05/03/18 – 09/03/18) se empezó a trabajar con la indicación del Oleo 24” (km.-193+328.86) se inicio con la localización por medio de GPS las coordenadas, una vez encontrado el punto de la indicación, se hace el cadenamamiento el cual consta de medir con cinta (flexómetro) para hacer un cuadro, ya marcado el

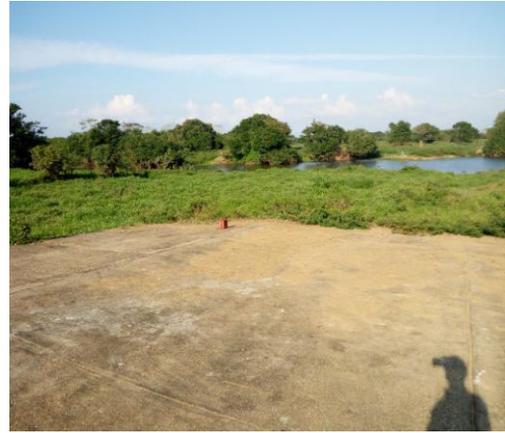
Ilustración 3.6 Lugar de las indicaciones

En la semana 14 (26/03/18 – 28/03/18) se iniciaron los trabajos con las indicaciones del Oleo de 30" (km.- 106 +453.22 y 106+449.40/47) por lo que se contaron con pocos días para la elaboración de dichas indicaciones lo único que se hizo en esa semana fue la localización por medio de GPS, cadenamamiento, sondeo y la excavación como hay 4 metros de distancia entre cada indicación se rompió gran parte de la superficie por lo que se tuvo que tener cuidado al momento de llegar al ducto para no dañarlo.
