REPORTE FINAL DE ESTADIA

Aplicación de Mejora Continua para el
Proceso de Inspección de Piezas
Automotrices.

Proyecto de estadía realizado en la empresa
Human Factor

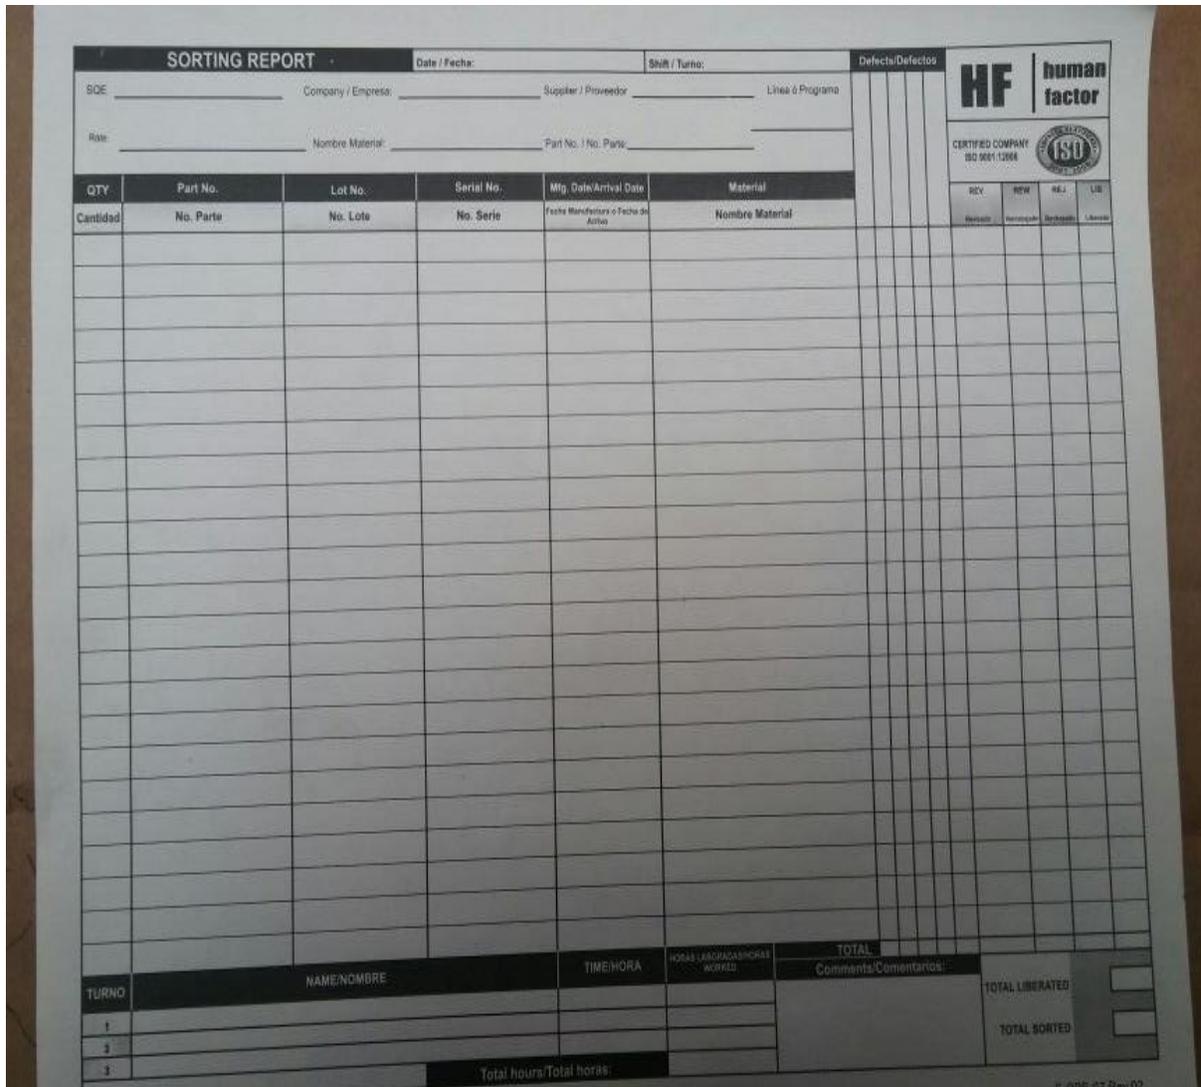
The image shows a 'SORTING REPORT' form from Human Factor. The form is divided into several sections:

- Header:** 'SORTING REPORT' with fields for 'Date / Fecha', 'Shift / Turno', and 'Defects/Defectos'.
- Company Information:** Fields for 'SDE', 'Company / Empresa', 'Supplier / Proveedor', and 'Linea / Programa'.

- Material Information:** Fields for 'Rate', 'Nombre Material', and 'Part No. / No. Parte'.
- Table:** A large table with columns: 'QTY' (Cantidad), 'Part No.' (No. Parte), 'Lot No.' (No. Lote), 'Serial No.' (No. Serie), 'Mfg. Date/Arrival Date' (Fecha Manufactura o Fecha de Arribo), and 'Material' (Nombre Material). There are also columns for 'Defects/Defectos'.

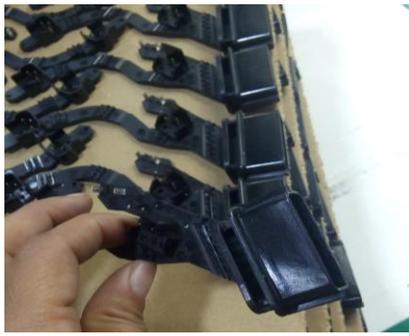
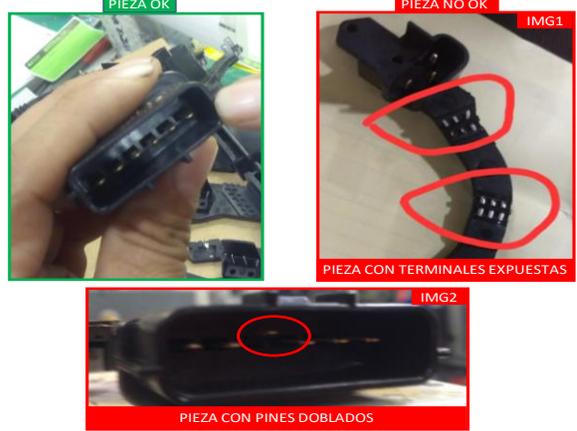
TOMAR PIEZA				VERIFICAR QUE TODOS LOS PINES ESTÉN BIEN, SI SE ENCUENTRA ALGUNO DOBLADO O ROTO, SE SEGREGARÁ (IMG 2) ADEMÁS SE DEBERA DE VERIFICAR QUE LA PIEZA NO TENGA LA CONDICION DE TERMINALES EXPUESTAS (IMG1).				
PASO 3				PASO 4

TOMAR PIEZA				VERIFICAR QUE TODOS LOS PINES ESTÉN BIEN, SI SE ENCUENTRA ALGUNO DOBLADO O ROTO, SE SEGREGARÁ (IMG 2) ADEMÁS SE DEBERÁ DE VERIFICAR QUE LA PIEZA NO TENGA LA CONDICIÓN DE TERMINALES EXPUESTAS (IMG1).

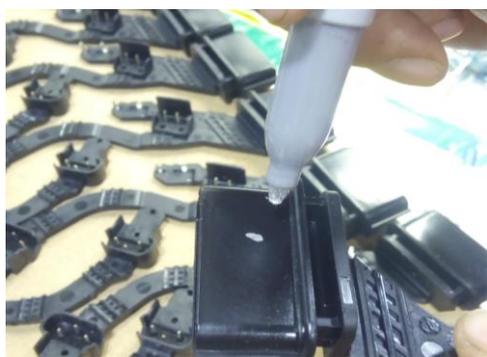
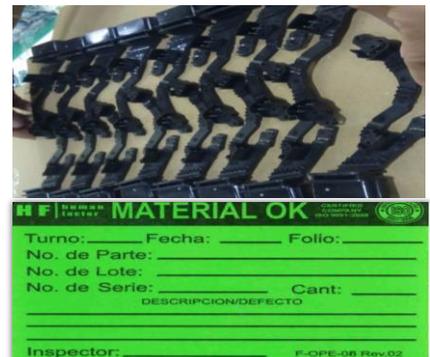
COLOCAR UN PUNTO DE CERTIFICACIÓN DE COMPRA QUE GARANTICE SU CORRECTO ESTADO.				ACOMODARLOS Y PONERLOS EN UN CONTENEDOR CON UNA ETIQUETA MASTER VERDE DE MATERIAL LIBERADO				
EQUIPO DE SEGURIDAD: <input type="checkbox"/> LENTES <input type="checkbox"/> MASCARILLA <input type="checkbox"/> OVEROL <input type="checkbox"/> CHALECO <input type="checkbox"/> ZAPATOS <input type="checkbox"/> TAPONES <input type="checkbox"/> GUANTES <input type="checkbox"/> CASCO								
EN EL REPORTE DIARIO, SE REGISTRARAN TODOS LOS DATOS DE LA ETIQUETA MASTER								
Registros								
Código	Nombre de Formato	Aplica/N/A	Tiempo de Retencion	Responsable del Resguardo	Lugar de Almacenaje	Electrónico	Papel	Disposición
F-OPE-07	Reporte de sorteo		6 Meses	Supervisor de Planta/Supervisor de Turno	Carpeta de Reporte de sorteo			Se Destruye
F-OPE-08	Material OK		Mientras el cliente mantenga el material en planta.	N/A	Empaques de material			Se Destruye

COLOCAR UN PUNTO DE CERTIFICACIÓN DE COMPRA QUE GARANTICE SU CORRECTO ESTADO.				ACOMODARLOS Y PONERLOS EN UN CONTENEDOR CON UNA ETIQUETA MASTER VERDE DE MATERIAL LIBERADO					
EQUIPO DE SEGURIDAD: LENTES <input type="checkbox"/> MASCARILLA <input type="checkbox"/> OVEROL <input type="checkbox"/> CHALECO <input type="checkbox"/> ZAPATOS <input type="checkbox"/> TAPONES <input type="checkbox"/> GUANTES <input type="checkbox"/> CASCO <input type="checkbox"/>									
Observaciones									
EN EL REPORTE DIARIO, SE REGISTRARÁN TODOS LOS DATOS DE LA ETIQUETA MASTER									
Registros									
Código	Nombre de Formato	Aplica/N/A	Tiempo de Retención	Responsable del Resguardo	Lugar de Almacenaje	Electrónico	Papel	Disposición	
F-OPE-07	Reporte de sorteo		6 Meses	Supervisor de Planta/Supervisor de Turno	Carpeta de Reporte de sorteo			Se Destruye	
F-OPE-08	Material OK		Mientras el cliente mantenga el material en planta.	N/A	Empaque de material			Se Destruye

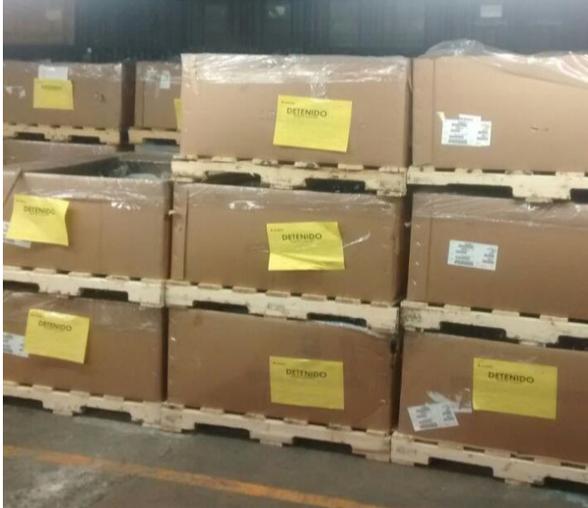
Fig.7.- Contenedores con 2000 pzs

El material es llevado por el montacargas de la empresa Magna Closures, él es encargado de que haya material en el área donde se inspecciona y se hacen los retrabajos, para poder reducir tiempo en su traslado del material y no tener material que trabajar debe de haber mínimo 5 contenedores por material así se reduce el tiempo de espera y así el personal pueda tener más rápido el material liberado.

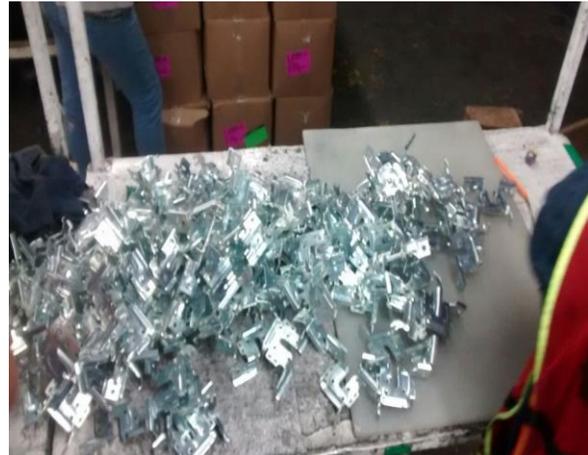
Fig.12.- Inspección 80 pzs por hora

Se optó por realizar instrucciones de trabajo para facilitar al personal o inspector como se tiene que realizar el re trabajó y que es lo que se debe inspeccionar, Cuantas piezas por hora se tienen que liberar, y especificando cada uno de los materiales. cabe recalcar que, dependiendo la rapidez de cada persona al momento de inspeccionar y retrabajar, se le asigna un material para inspeccionarlo, las demás personas se asignan a líneas de producción donde solo se realizan inspecciones.

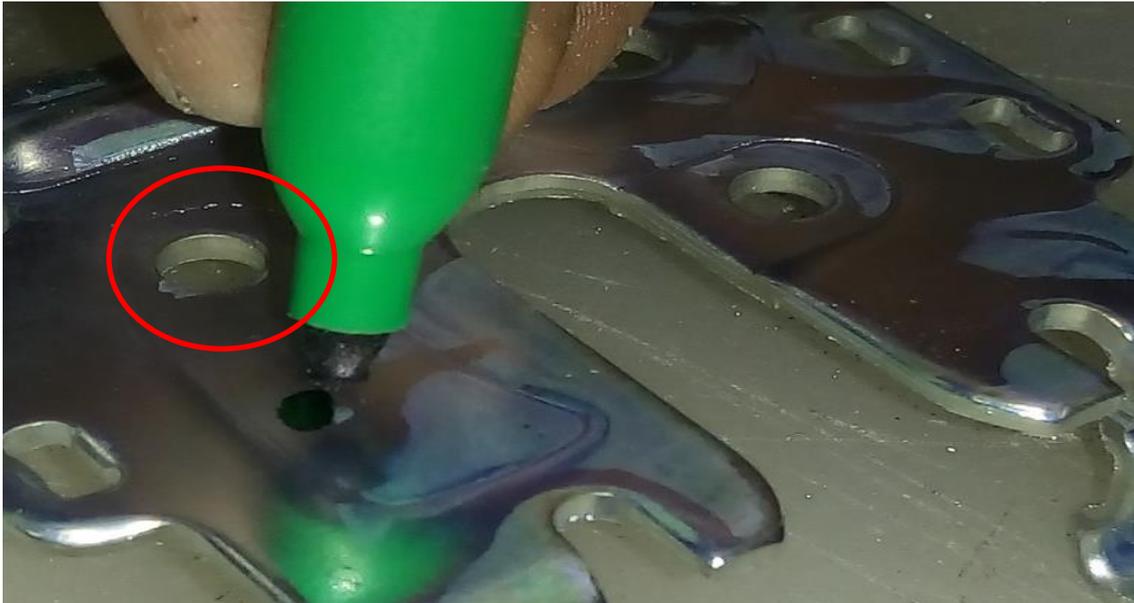
Fig.16.- verificar que material contenga orificio

Son materiales elaborados por su compañía y proveedor hermano Dorte, se inspeccionaba el material llamado strike, en el cual se verificaba que llevara el orificio donde se introduce una tuerca.

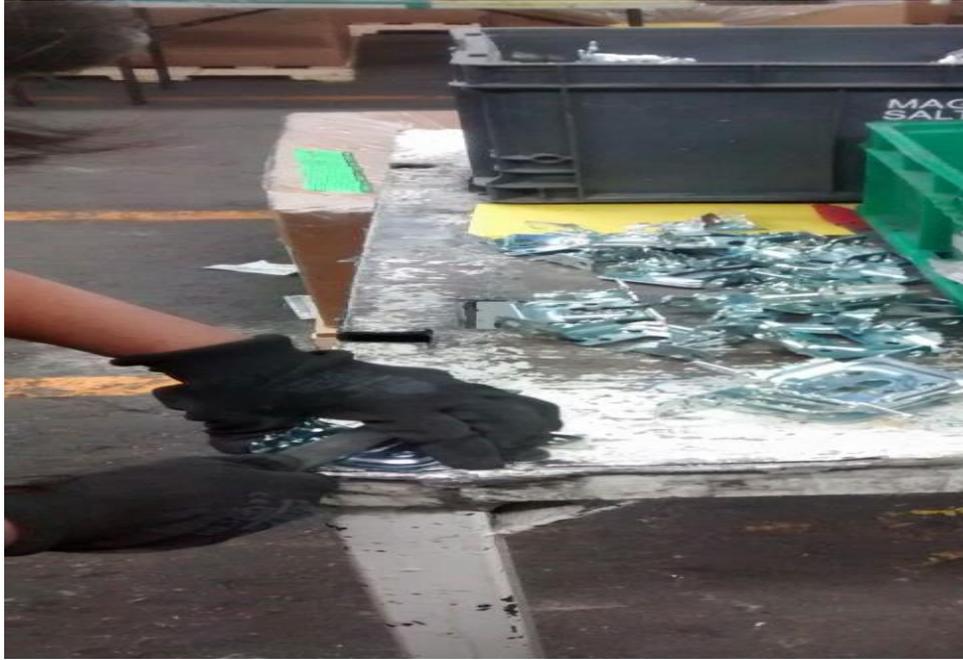
Fig.1.1.- Eliminación de rebaba con lima

Todo esto se debía a que el Cover Plate presentaba fallas en todo el material teniendo rebaba la cual no podía hacer que regresara el componente llamado pool.

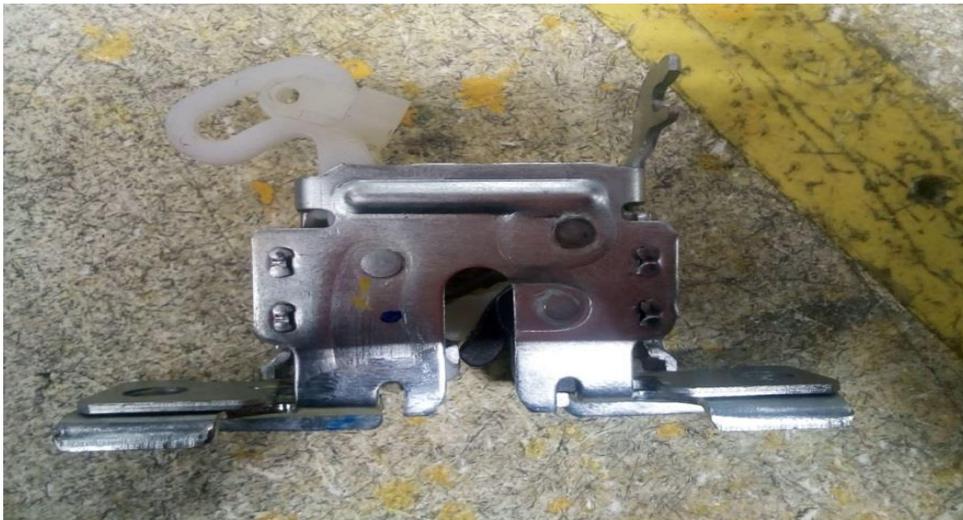
Fig.1.2.- pieza Seat lacht

La causa por el cual el Rachet estaba duro, era un extremo del Base Plate, el cual contenía rebaba, y por parte del Cover, era que el TAB no estaba en la posición adecuada para que el Rachet obtuviera un movimiento de regreso y sin alguna falla.

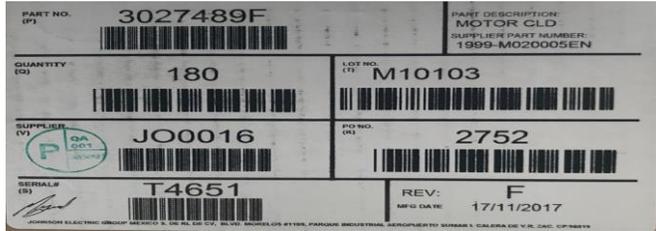
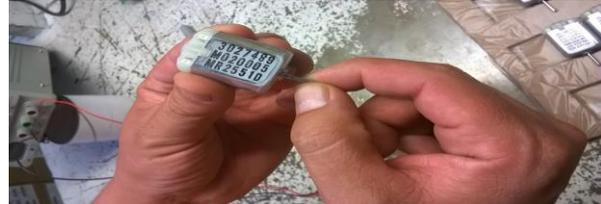
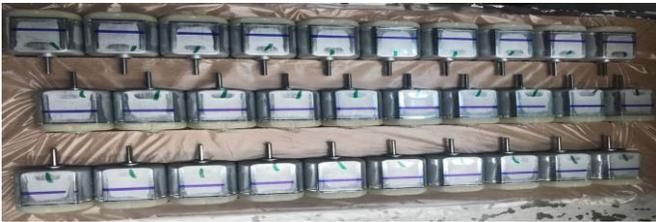
TOMAR UNA PIEZA A LA VEZ, REALIZAR UN GIRO DE LA AGUJA HACIA EL LADO DERECHO Y OTRO GIRO AL LADO CONTRARIO VERIFICANDO QUE NO SE ENCUENTRE FORZADA. TOMAR DE LA PUNTA DE LA AGUJA Y DEL OTRO EXTREMO DEL MOTOR, SACUDIR EL MOTOR CERCA DE LA OREJA PARA VERIFICAR QUE NO PRESENTE RUIDO EL MOTOR (RUIDO MANUAL), AUNADO A ESTO SE VERIFICA LA AGUJA QUE NO ESTE FUERA DE

SI LA PIEZA NO PRESENTA NINGUNO DE LOS DEFECTOS ANTES MENCIONADOS, COLOCAR EL MOTOR EN LAS TERMINALES DEL CARTRIDGE Y VERIFICAR QUE EL REGULADOR SE ENCUENTRE EN 2.4 VOLTS. DURANTE LA PRUEBA .SI EL REGULADOR PRESENTA UNA MEDICION DE .18 AMPERES O MENOS, SERA UNA PIEZA OK, SI PRESENTA UNA MEDICION DE .19 AMPERES O MAYOR, SERA UNA PIEZA NO OK. VERIFICAR QUE EL MOTOR GIRE LIBREMENTE, ESCUCHAR SI EL MOTOR NO PRESENTA UN RUIDO MAYOR AL NORMAL (RUIDO EN OPERACION). A LA PIEZA QUE PRESENTE ALGUNO DE LOS DEFECTOS ANTES MENCIONADOS SERA UNA PIEZA NO OK Y CON UN MARCADOR DE COLOR ROJO, SE LE COLOCARA EN LA PIEZA EL NOMBRE DEL DEFECTO EN EL CASO QUE APLIQUEN MULTIPLES DEFECTOS, SE DEBERAN DE ANOTAR TODOS EN LA PIEZA RECHAZADA.

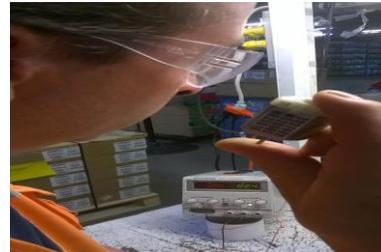
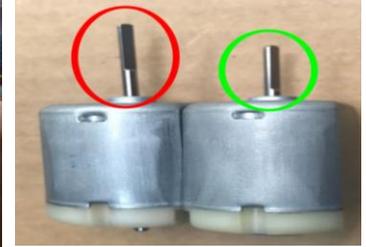
ASEGURAR QUE EL NÚMERO DE PARTE DE LA ETIQUETA MASTER CORRESPONDA AL DE EL MATERIAL QUE ESTA DENTRO DEL CONTENEDOR

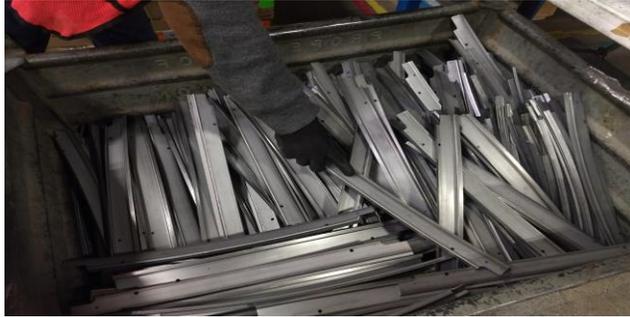
TOMAR PIEZA

SE DEBERA DE INTRODUCIR EL RIEL EN EL LIFTER, ESTO CON LA FINALIDAD DE VERIFICAR SI LA PUNTA DEL RIEL PRESENTA DOBLEZ, DE SER ASI COMO EN LA **IMG 1** SERA UNA PIEZA DE RECHAZO, SI EL RIEL PASA LIBREMENTE POR EL LIFTER SERA UNA PIEZA OK **IMG2**.

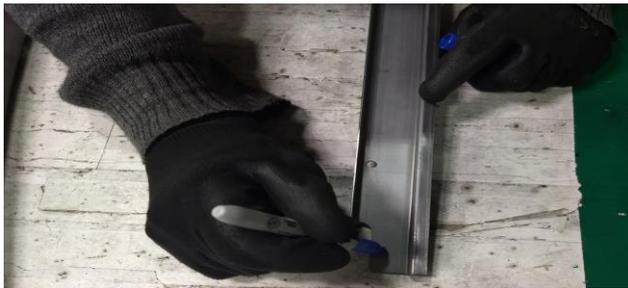
YA QUE SE VALIDO CON EL LIFTER, SE DEBERA DE PONER UN PUNTO DE CERTIFICACION EN EL EXTREMO DEL RIEL

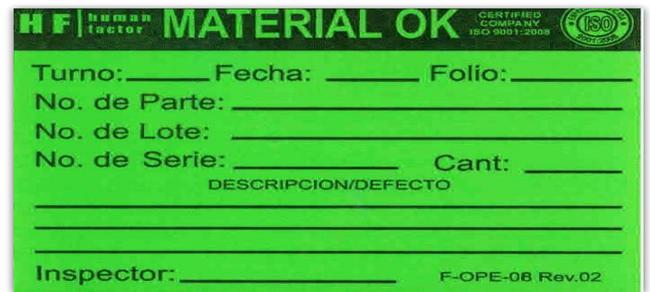
COLOCAR ETIQUETA MASTER, LLENAR LOS APARTADOS DE LA ETIQUETA BASANDOSE EN LA ETIQUETA MASTER DEL CONTENEDOR.

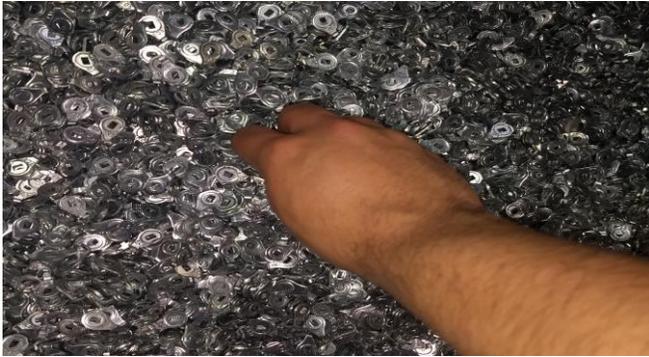
TOMAR PIEZA DEL CONTENEDOR	REVISAR VISUALMENTE LA PIEZA, VERIFICAR QUE NO TENGA MAL ESTAMPADO, EN CASO DE QUE CUENTE CON TAL DEFECTO SERA RECHAZADA LA PIEZA.
----------------------------	--

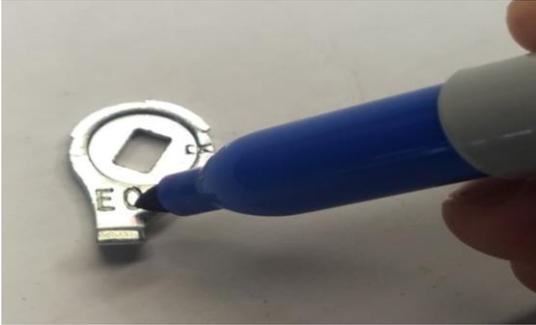
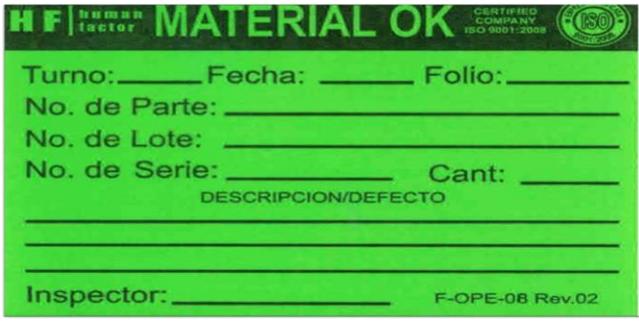
YA QUE SE VALIDO LA PIEZA Y ESTA ESTE CORRECTA, COLOCAR UN PUNTO DE CERTIFICACION.	DEJAR PIEZA EN CONTENEDOR, ANEXANDO ETIQUETA VERDE.
--	---

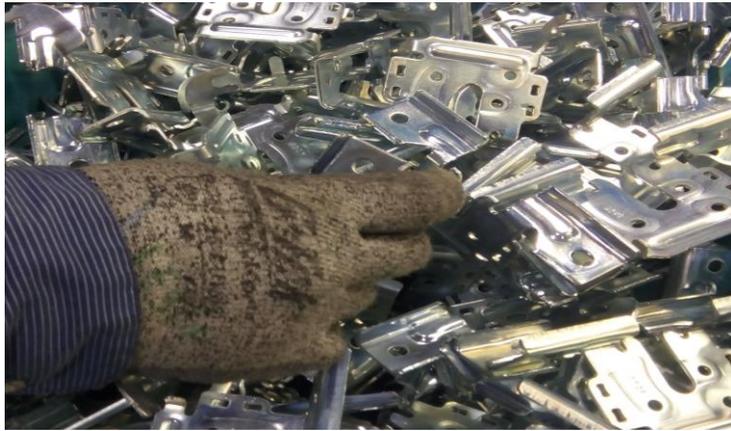
TOMAR PIEZA

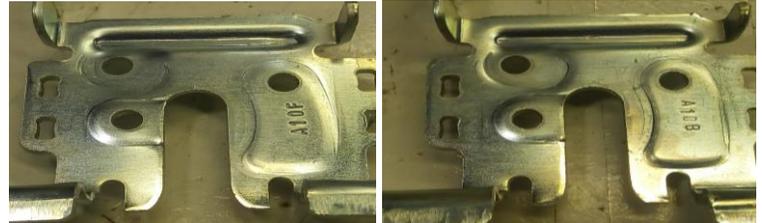
CAVIDAD F

CAVIDAD B

IDENTIFICAR SI EL BASE PLATE ES CAVIDAD F O B, PARA ELLO HARÁ QUE OBSERVAR EL GRABADO QUE TIENE EN ÉL.

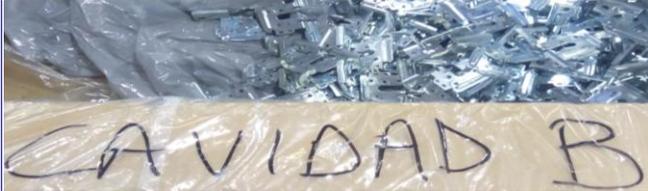
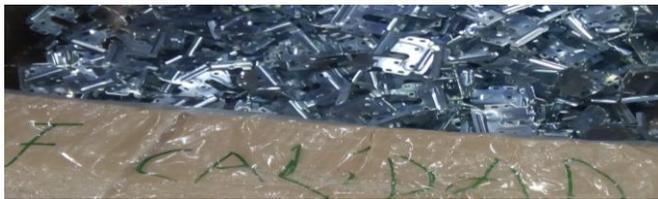
DEPENDIENDO DE SU CAVIDAD, COLOCAR LAS PIEZAS EN SU RESPECTIVO CONTENEDOR DE MATERIAL LIBERADO, EL CONTENEDOR DE LA CAVIDAD B Y EL DE LA F.

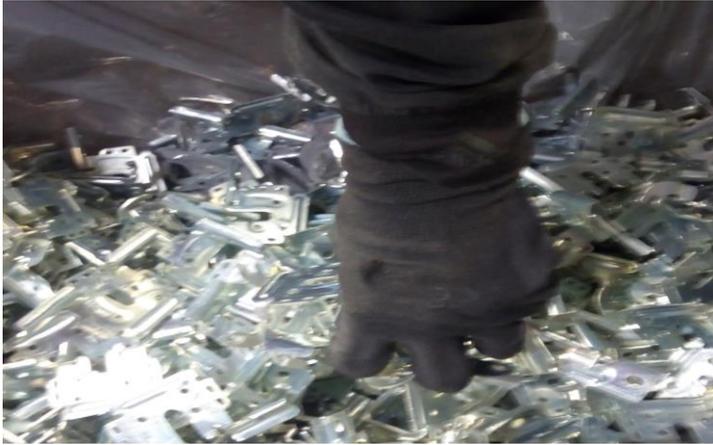
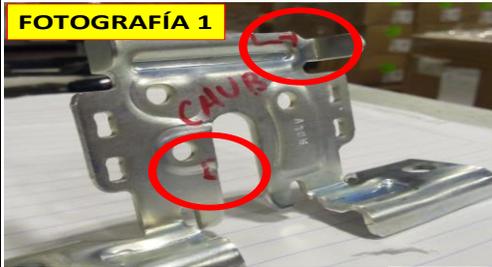
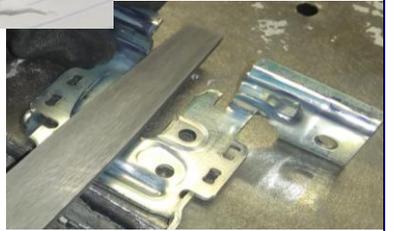
<p>FOTOGRAFÍA 1</p>

TOMAR PIEZA DEL CONTENEDOR				INSPECCIONAR LA ZONAS MARCADA EN ROJO EN LA FOTOGRAFÍA 1 DEL SEGUNDO PASO, EN CASO DE ENCONTRAR REBABA ELIMINARLA CON AYUDA DE LIJA.

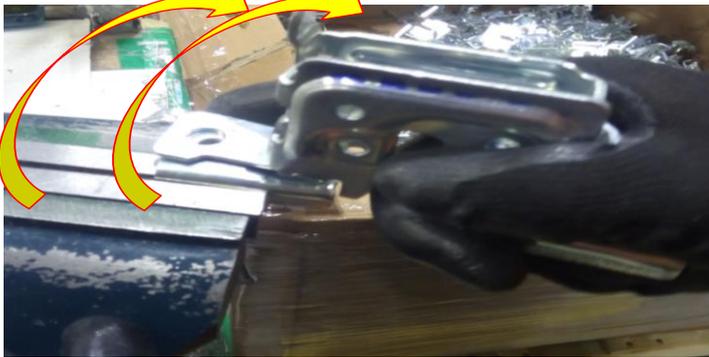
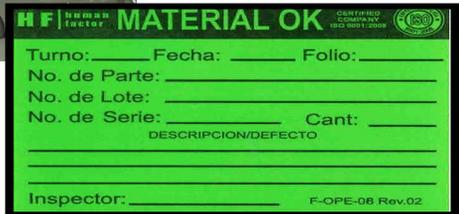
TOMAR LA PIEZA Y CON AYUDA DE LA PRESA DE TORNILLO DE MESA, Y EJERCER PRESIÓN EN LA PIEZA HASTA QUE LOS ORIFICIOS CONCUERDEN CON EL ENSAMBLE DE LA PIEZA DE "COVER PLATE", DE ÉSTA FORMA ENTRARÁ DENTRO DE LAS ESPECIFICACIONES DEL PRODUCTO PARA SU ENSAMBLE				VERIFIQUE QUE LA PIEZA ESTÉ DENTRO DE LAS ESPECIFICACIONES DEL CLIENTE Y COLOCAR UN PUNTO DE CERTIFICACIÓN DE COMPRA, Y COLOCAR EN EL CONTENEDOR CORRESPONDIENTE EL CUAL SE IDENTIFICARÁ CON UNA ETIQUETA VERDE DE MATERIAL LIBERADO PREVIAMENTE LLENADA CON LOS DATOS DE LA ETIQUETA MASTER DE PRODUCCIÓN.				
EQUIPO DE SEGURIDAD: <input type="checkbox"/> LENTES <input type="checkbox"/> MASCARILLA <input type="checkbox"/> OVEROL <input type="checkbox"/> CHALECO <input type="checkbox"/> ZAPATOS <input type="checkbox"/> TAPONES <input type="checkbox"/> GUANTES <input type="checkbox"/> CASCO								
Observaciones

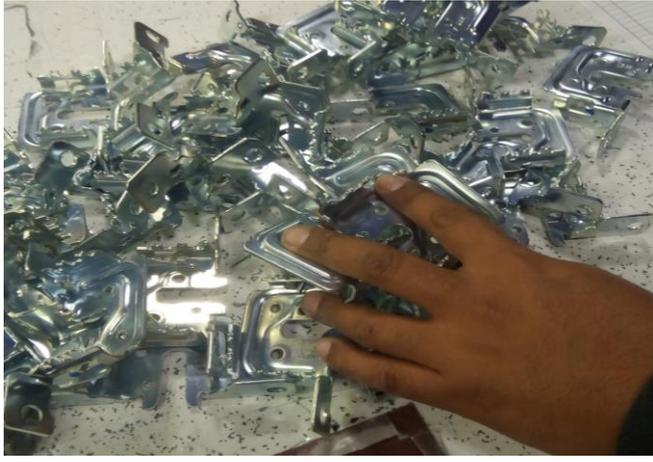
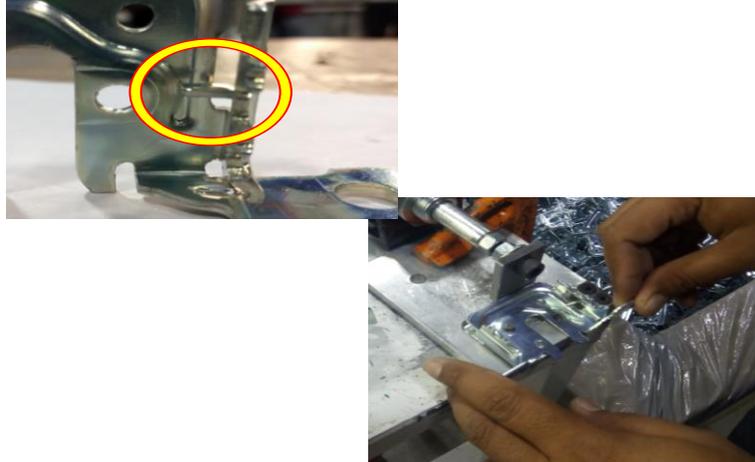
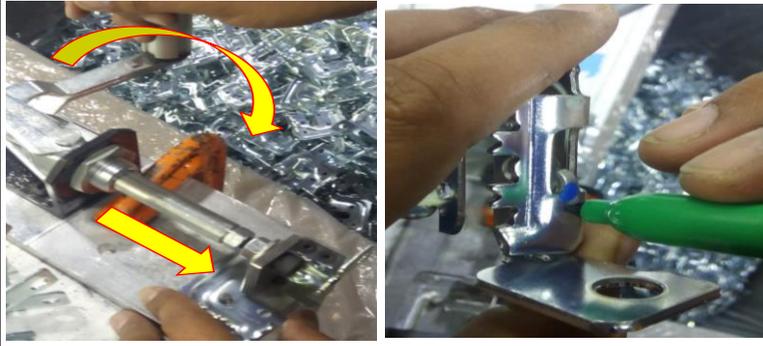
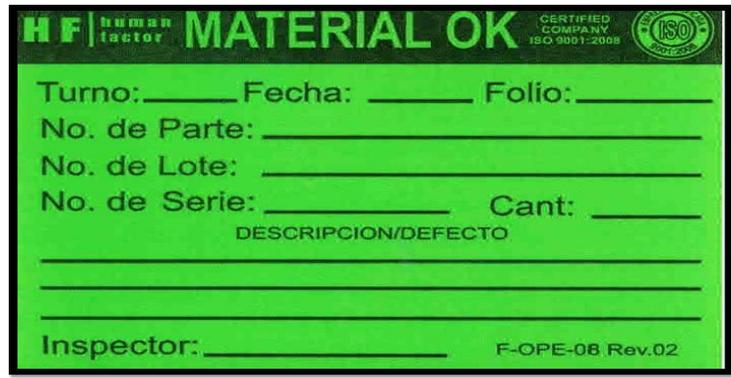
TOMAR PIEZAS DEL COVER PLATE CAVIDAD B				VERIFICAR QUE EL TAB ESTÉ CORRECTO, SI NO LO ESTÁ, INSERTAR LA PIEZA COVER PLATE EN LA PRENSA MANUAL				
PASO 3				PASO 4

EJERCER UNA PRESIÓN SOBRE LA MANIJA PARA QUE EL TAB QUEDÉ DE ACUERDO A LOS ESTANDARES Y POSTERIOR A ESO COLOCAR UN PUNTO DE CERTIFICACIÓN DE COMPRA.				LAS PIEZAS OK, SE COLOCARÁN EN EL CONTENEDOR CORRESPONDIENTE EL CUAL SE IDENTIFICARÁ CON UNA ETIQUETA VERDE DE MATERIAL LIBERADO PREVIAMENTE LLENADA CON LOS DATOS DE LA ETIQUETA MASTER DE PRODUCCIÓN

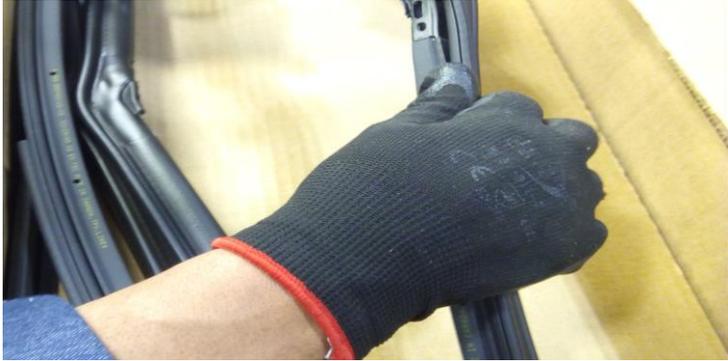
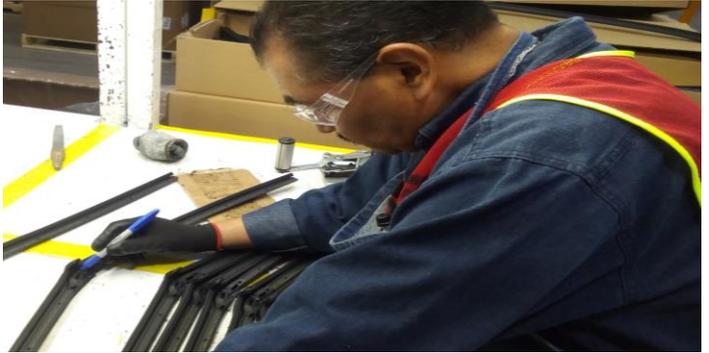
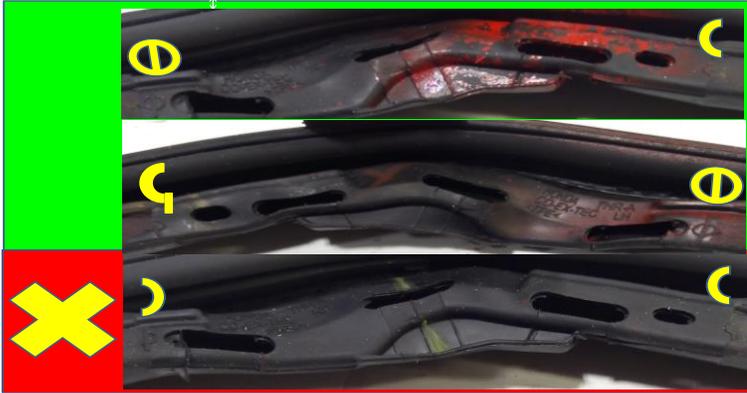
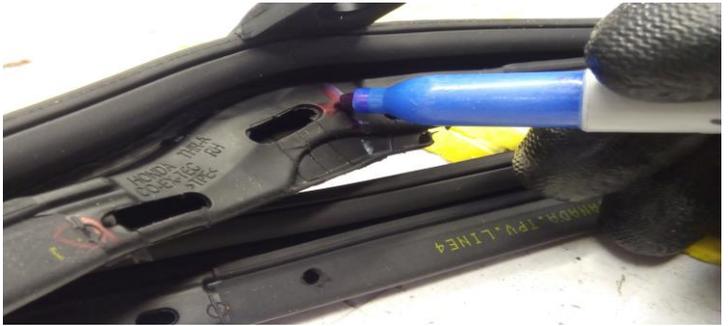
TOMAR PIEZA DEL CONTENEDOR				INSPECCIONAR VISUALMENTE EL COMPONENTE Y ASEGURARSE QUE EL ESTAMPADO VENGA DE ACUERDO AL CRITERIO DE ACEPTACIÓN Y MATERIAL DE RECHAZO.				
PASO 3				PASO 4

<p>CRITERIOS DE ACEPTACIÓN Y RECHAZO: SI EL ESTAMPADO PRESENTA UNA MARCA VISIBILMENTE COMPLETA Y LA OTRA PARCIALMENTE COMPLETA (FIGURA 1 Y 2) LA PIEZA SERÁ OK. SI LAS DOS MARCAS SON VISIBLES LA PIEZA SERÁ OK, SI LAS DOS MARCAS SON PARCIALMENTE VISIBLES (FIGURA 3) LA PIEZA SERÁ NOK, SI EL COMPONENTE NO CUENTA CON NINGUNA MARCA VISIBLE, SERÁ UNA PIEZA NOK.</p>				<p>COLOCAR UNA COMPRA COLOR DORADO O PLATA QUE VALIDE EL ESTADO DEL COMPONENTE, UNA VEZ HECHO ESTO SE COLOCARÁN EN CONTENEDORES IDENTIFICADOS CON UNA ETIQUETA MASTER VERDE DE MATERIAL LIBERADO PARA LAS PIEZAS OK O UNA ETIQUETA MASTER COLOR ROJO DE MATERIAL RECHAZADO PARA LOS NO OK. (ASEGURAR EL ACOMODO DE STANDAR PACK DE 30 PIEZAS POR CAJA.</p>				
<p>EQUIPO DE SEGURIDAD: <input type="checkbox"/> LENTES <input type="checkbox"/> MASCARILLA <input type="checkbox"/> OVEROL <input type="checkbox"/> CHALECO <input type="checkbox"/> ZAPATOS <input type="checkbox"/> TAPONES <input type="checkbox"/> GUANTES <input type="checkbox"/> CASCO <input type="checkbox"/></p>
