# Reporte Final de Estadía

Implementación de sumarios desarrollados

Proyecto de estadía realizado en la empresa  
DANA de México Corporación, S. de R.L. de C.V. División Engranés  
Cónicos

Nombre del proyecto  
Implementación de sumarios desarrollados.

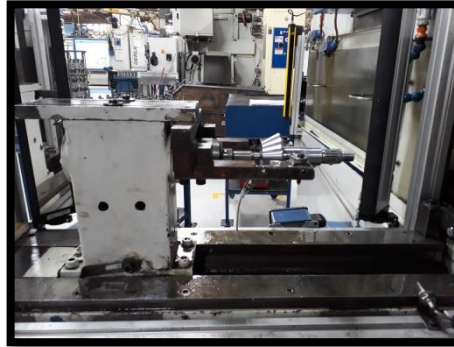
Ilustración 5: Proceso de rolado.

Este proceso consiste en la realización de la estría y cuerda del piñón.

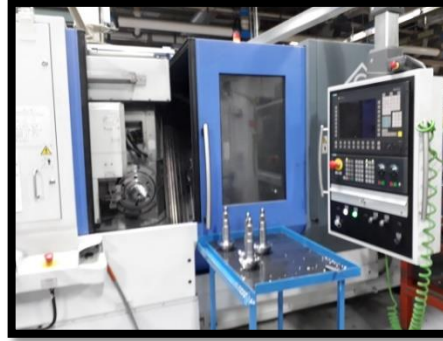
Ilustración 7: Batería CNC de corte de diente.

En esta fase se realiza el corte de los dientes de los juegos de engranes (piñón y corona) mediante una maquina CNC.

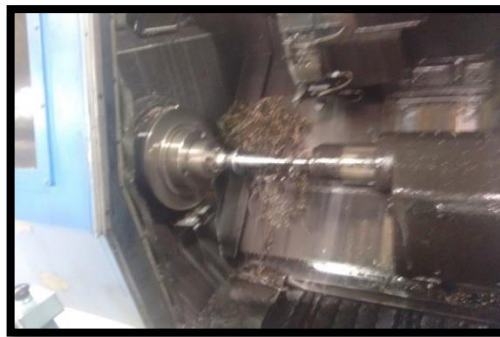
Ilustración 8: Proceso de torneado en duro.

El torneado en duro es una nueva rectificación de las partes del piñón y corona después de haber recibido un tratamiento térmico.

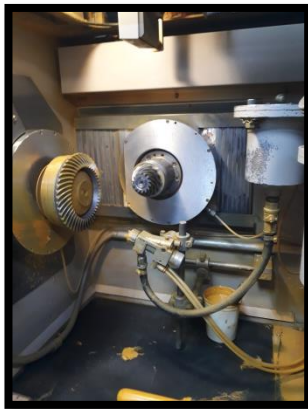
Ilustración 10: Proceso de lapeado.

El proceso de lapeado se realiza al aplicar un aceite abrasivo al momento de rodar una corona y un piñón para que estos sean hermanados, esto permite corregir la posición de huella y moverla a la posición requerida por el cliente.

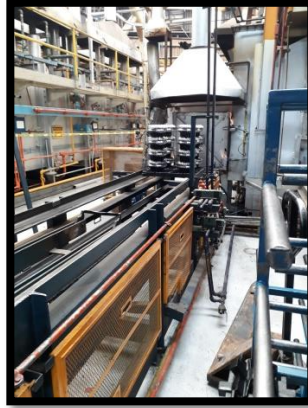
Ilustración 12: Horno de carburizado.

En esta etapa los piñones y coronas son introducidos a hornos donde se altera su composición metalúrgica agregando ciertas cantidades de carburo para obtener una mayor dureza en el producto.

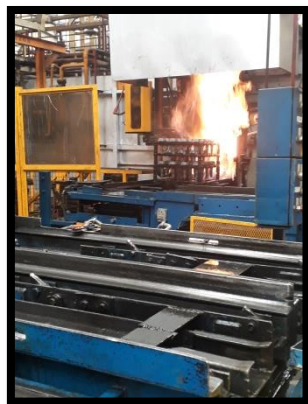
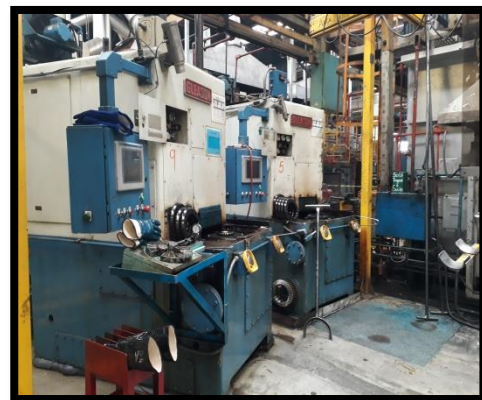
Este proceso sirve para eliminar las tensiones dentro del material y así poder dar elasticidad evitando que este se fracture por algún esfuerzo, esta se realiza al sumergir las cargas de material en tinas de aceite y bajando su temperatura de forma brusca. También se encuentra el templeado por prensa donde las coronas son enfriadas por aceite a presión.

Ilustración 13: Templeado en tina.

Ilustración 14: Templeado en prensa.

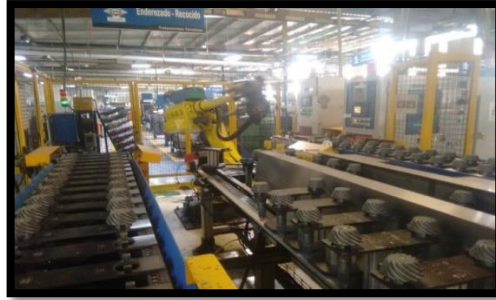
Ilustración 15: Proceso de recocido.

El recocido consiste en eliminar las tensiones únicamente en la cuerda de los piñones para eliminar sus tensiones internas.

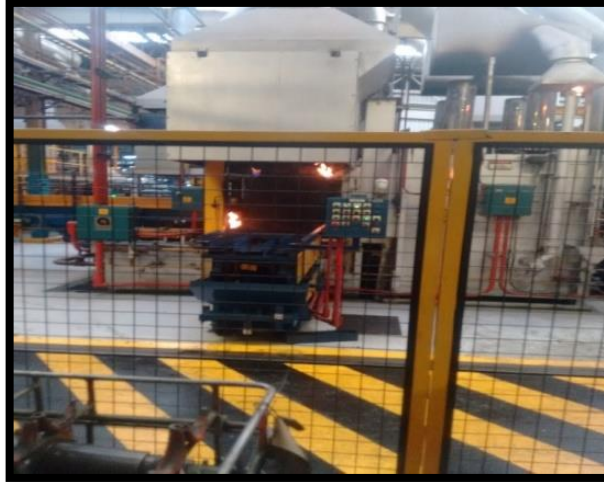
Ilustración 16: Horno para revenido.

El revenido es un tratamiento térmico a un material con el fin de variar su dureza y cambiar su resistencia mecánica. El propósito fundamental es disminuir la gran fragilidad que tienen los aceros tras el temple.

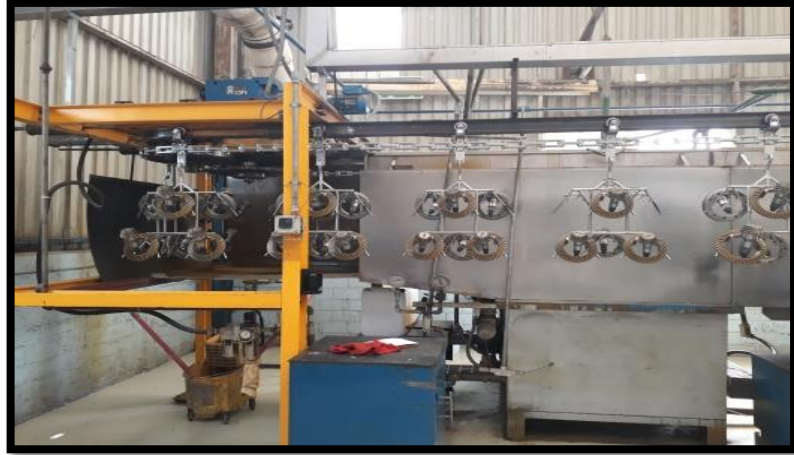
Ilustración 17: Proceso de fosfatizado.

El Fosfatizado sirve para prevenir la corrosión, mejorar la lubricación o como base para recubrimientos o pintados posteriores. Está basado en una solución de ácido fosfórico ( $H_3PO_4$ ) y sales de fosfato que son aplicadas por aspersión y que reaccionan químicamente con la superficie del metal para formar una capa o película cristalina de fosfato no soluble.

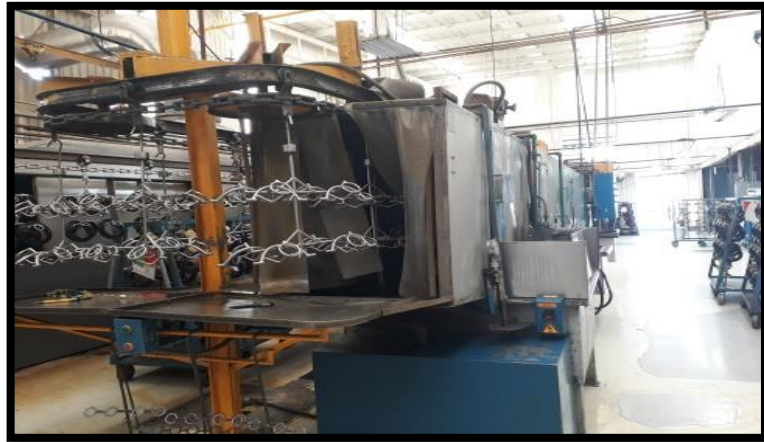
Ilustración 18: Proceso de lubricado.

El lubrizado consiste en la aplicación de una película delgada de aceite que sirve para proteger el juego de engranes durante sus primeros kilómetros de uso.

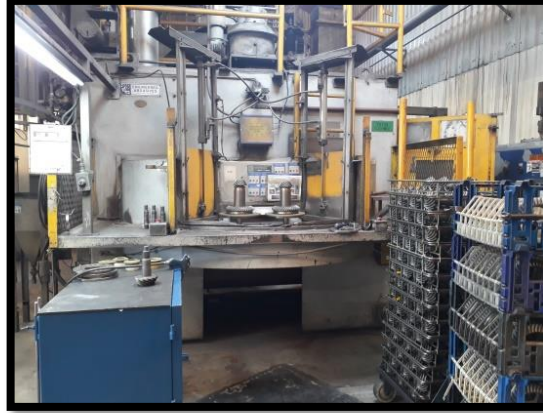
Ilustración 19: Equipo para proceso de shot peening

El shot peening es un proceso de trabajo en frío que se utiliza para producir una capa de tensión residual de compresión y modificar las propiedades mecánicas de metales y materiales compuestos. Implica el impacto de una superficie con disparo (partículas metálicas, de vidrio o de cerámica redondas) con fuerza suficiente para crear deformación plástica. Este proceso se utiliza para fortalecer y aliviar el estrés en el producto.

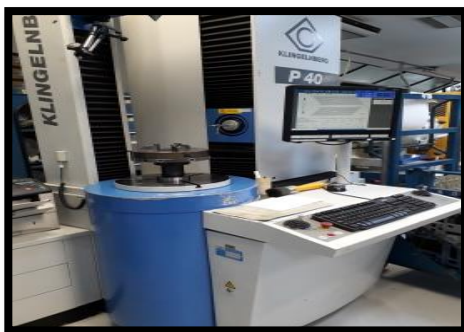
Ilustración 26: Equipo de medición P-40.

Con ayuda de la tabla de Excel realizada en el paso anterior se procedió a realizar la depuración de los sumarios obsoletos de la base de datos del equipo de medición P-40 B7019 al igual que la mazterización de aquellos que sufrieron un cambio en su nivel

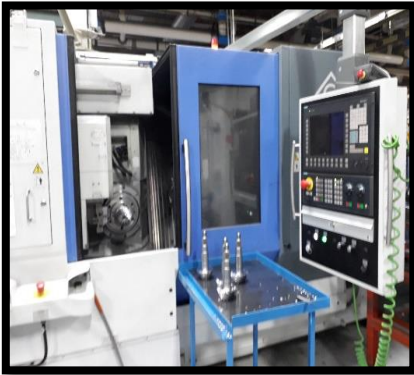
Ilustración 29: Batería de corte dientes.

Se comenzó a trabajar sobre las baterías de corte de dientes T0324, T0329 Y T0358 verificando que sumarios se encontraban dentro de estas para sí conocer que sumarios tenían que ser depurados o actualizados.

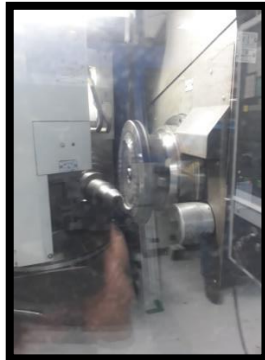
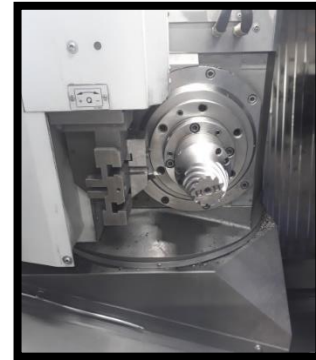
Al concluir el paso anterior se procedió a la instalación de los sumarios faltantes dentro de la batería T0358 para que este contara con una base de datos de sumarios actualizada y sin problemas de dimensiones que afectaran la posición de la huella de los juegos de engranes, esto consistió en proporcionar los sumarios ausenten en la batería de corte de dientes y realizar pruebas para verificar su correcto funcionamiento.

Ilustración 40: Montaje de piñón.

Ilustración 41: Prueba de corte dientes.

Ilustración 42: Finalización de corte.

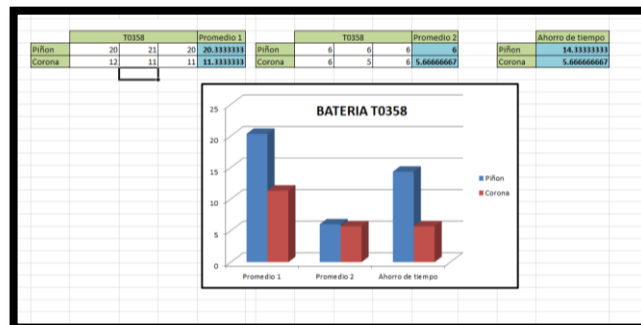
Ilustración 43: Grafica de comparación de tiempos de instalación de sumarios.

Se realizó una comparación del tiempo de instalación de un sumario de manera convencional contra el tiempo que toma el solo traspasar la información entre la batería T0324 a la batería T0358.

El resultado fue lo que se esperó ya que se está ahorrando un tiempo considerable en dicho proceso lo cual es beneficioso para el proceso ya que al reducir este tiempo es igual a reducir el tiempo de paro de la batería y por ende obtener una mayor producción.
