Reporte Final de Estadía

Análisis de falla a tubería de presión.

Proyecto de estadía realizado en la empresa:
SIDMA Atlántico S.A. de C.V.

En la central hidroeléctrica de “Las truchas”, ubicada en la ciudad de Durango, la tubería de alta presión de 30” de diámetro fabricada con acero API 5L X 42 la cual sale del cuarto de máquinas hacia el interior del túnel, sufre constantemente daños debido a que se encuentra en una parte del cerro Picacho donde constantemente ocurren deslaves con grandes cantidades de tierra y rocas, trayendo como consecuencia daños a la tubería.

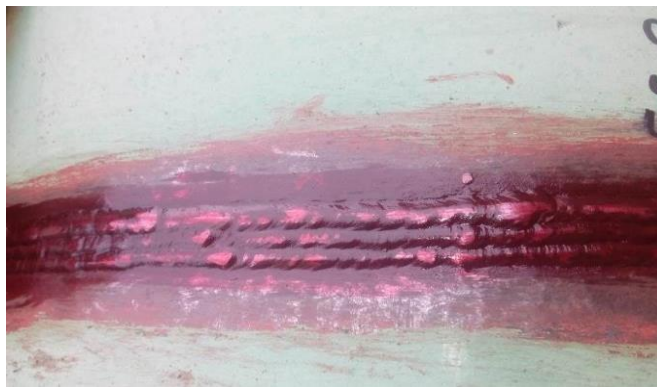
Ilustración 6 Aplicación de penetrante.

Como primer paso se procedió a realizar una limpieza previa del área, una vez limpia la superficie se procedió a la aplicación del líquido penetrante (ver ilustración 6) y se dejó secar durante 15 minutos, aproximadamente.

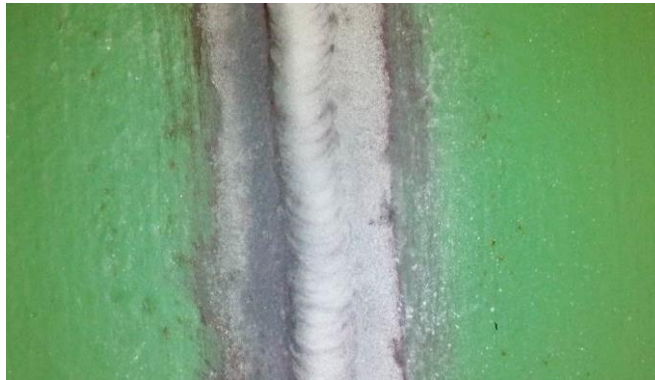
Ilustración 7 Aplicación del revelador.

el cual se dejó actuar sobre la superficie a inspeccionar 7 minutos para lograr que cualquier indicación pudiera ser revelada (ver ilustración 7).

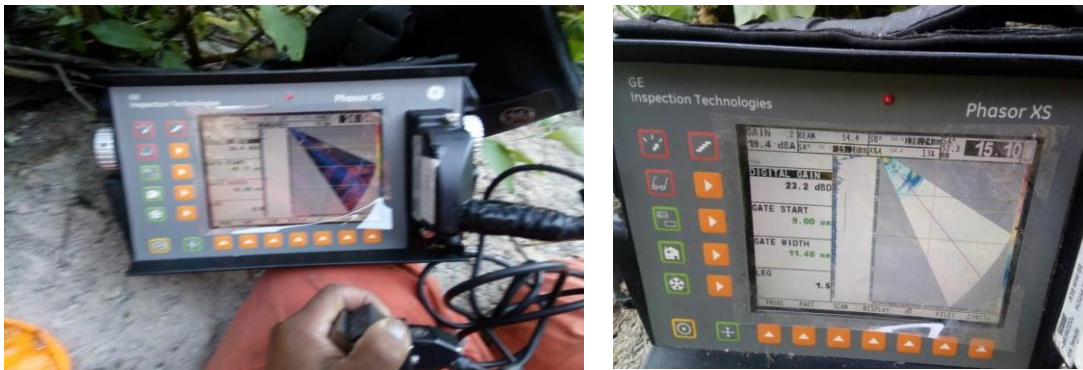
Ilustración 9 Calibración y ajuste del equipo.

Para realizar esto es necesario hacer una verificación y ajuste del equipo de acuerdo con el espesor de la tubería (ver ilustración 9) previo a la realización del barrido.

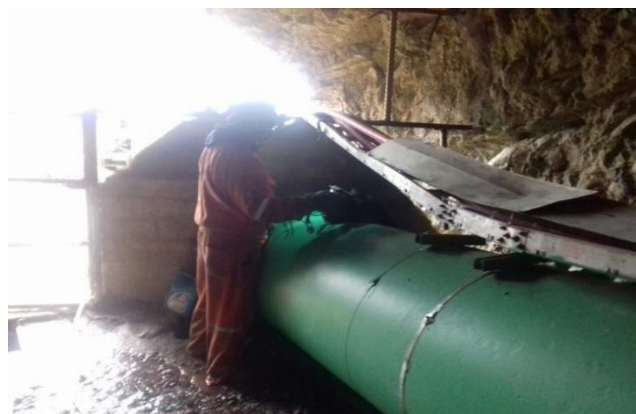
Ilustración 10 Evaluación de la tubería.

La prioridad fue la zona de golpe la cual se encuentra entre la JSC 4 Y JSC 3, en donde con el equipo de ultrasonido con arreglo de fases no se detectó ninguna indicación interna de carácter relevante, solo los rayones superficiales encontrados en el metal base.

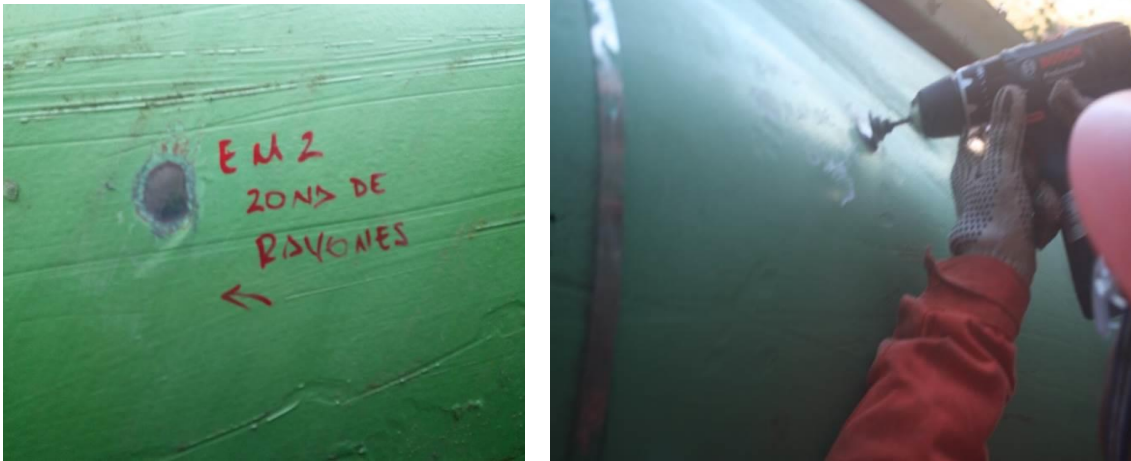
Ilustración 12 Preparación de la zona a inspeccionar.

En primer instancia se realizó el procedimiento de pulido espejo en zonas de rayones, golpes de la tubería para poder evaluar el grado del material micro estructuralmente (ver ilustración 12)

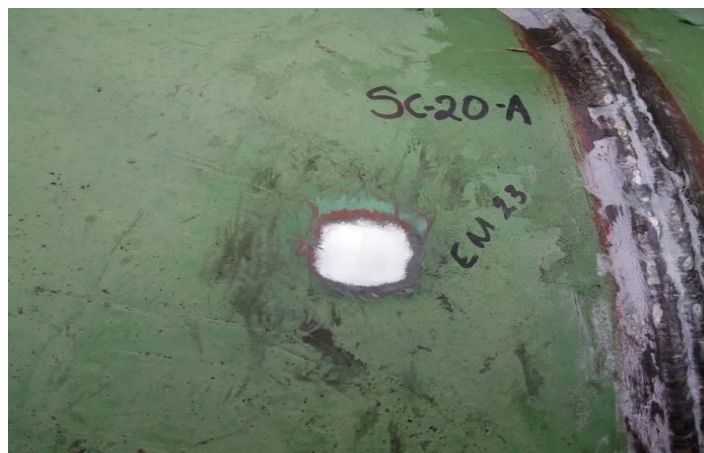
Ilustración 13 Obtención del acabado espejo.

Una vez obtenido el acabado espejo en la sección de la tubería a inspeccionar se procede al ataque químico, utilizando en esta tubería Nital como reactivo.

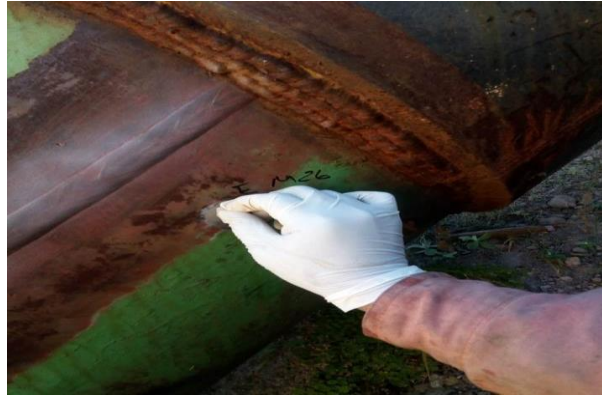
Ilustración 14 Extracción metalográfica.

Después de haberse aplicado el reactivo y transcurrido unos segundos se realiza la extracción metalográfica en diferentes zonas de la tubería de 30" de diámetro para verificar el status del material con la ayuda de un microscopio.

Las extracciones metalograficas se realizaron en 30 puntos diferentes de la tubería considerando esencialmente las siguientes características: golpes, codos, zonas afectadas termicamente, así como soldaduras circunferenciales y cambios de sección en espesores de la tuberías.
