Análisis de fallas en las áreas de batey y molinos

Reporte para obtener título de
Ingeniero en Mantenimiento Industrial

Proyecto de estadía realizado en la empresa
Ingenio San José De Abajo S.A. de C.V.

Nombre del proyecto
“Análisis de Fallas en las áreas de Batey y Molinos”

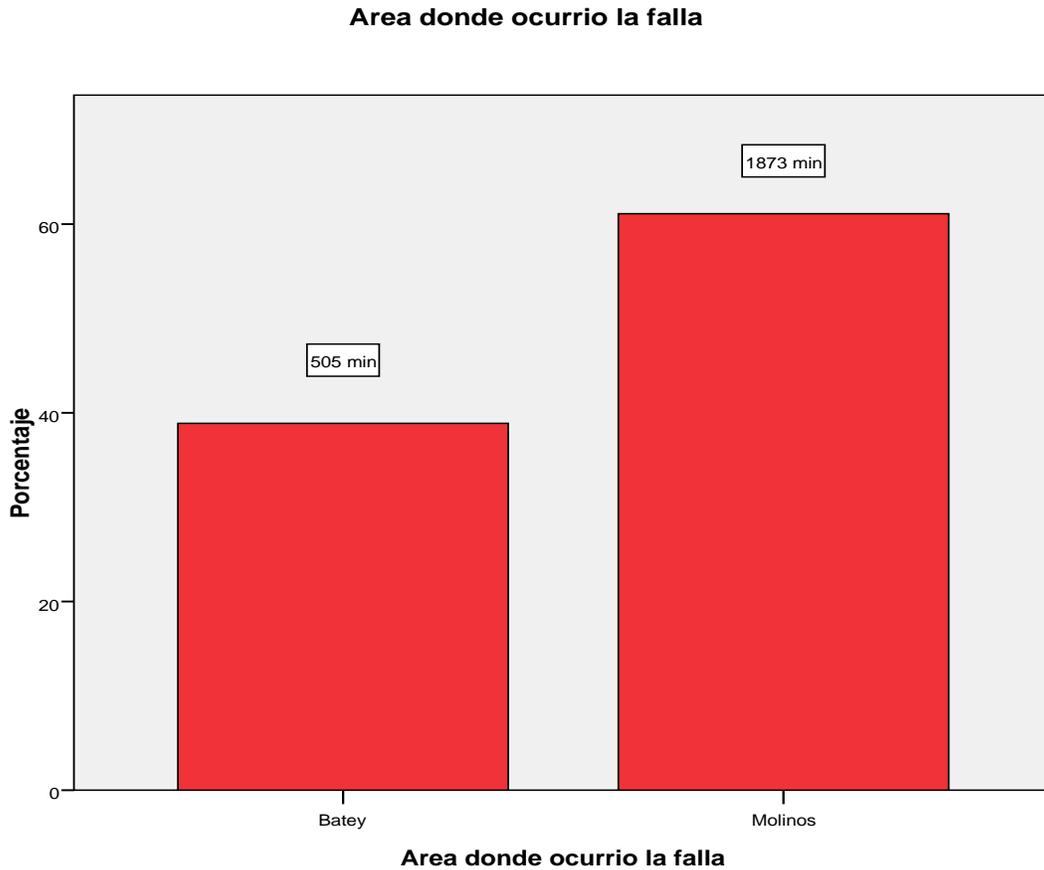
Imagen 9 Área donde ocurrió la falla

En la tabla 11 e imagen 9, se muestra el desglose de los fallos en batey y molinos. Debido a los fallos en batey el ingenio dejo de extraer 303 basculadas de guarapo equivalentes a 1,530.15 ton de caña que dejo de moler. Y debido a los fallos en molinos el ingenio dejo de extraer 1,123.8 basculadas de guarapo equivalentes a 5,675.19 ton de caña que dejo de moler.

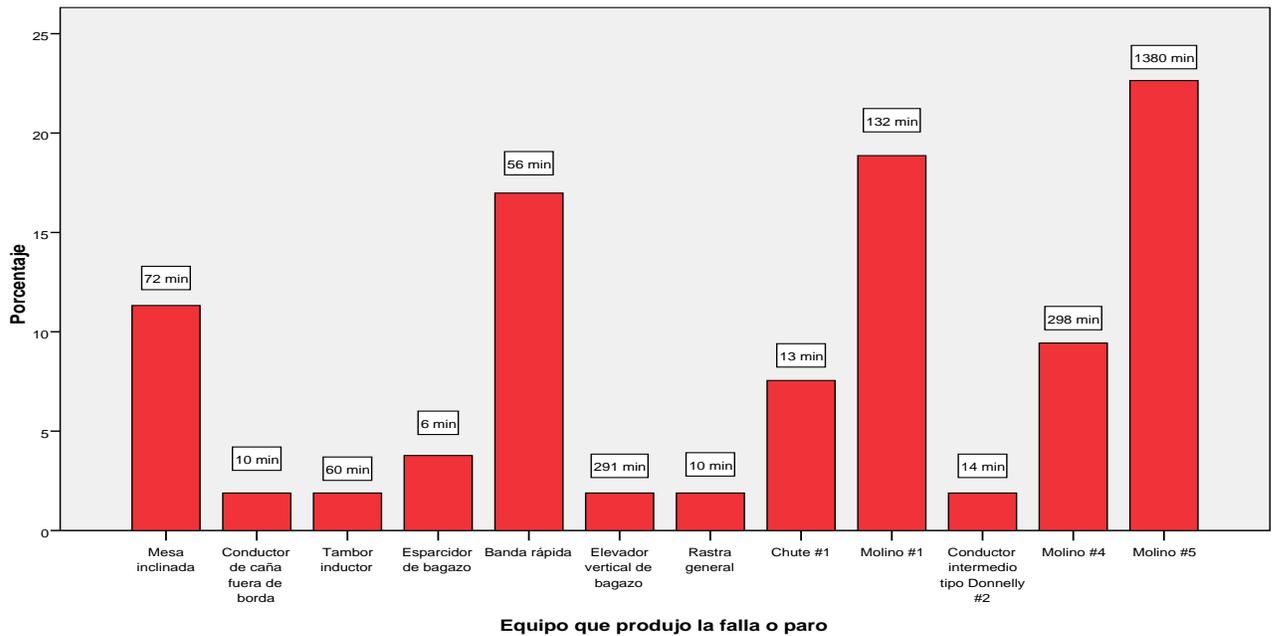
Imagen 10 Los equipos que produjeron las fallas en las áreas de batey y molinos

En la tabla 12 e imagen 10, se muestra las frecuencias de cuáles fueron los equipos que produjeron las fallas en las áreas de batey y molinos durante el mes de enero, afectando considerablemente el estimado de molienda.

Elevador vertical de bagazo	1	1.9	1.9	37.7	291 min
	Rastra general	1	1.9	1.9	39.6	10 min
	Chute #1	4	7.4	7.5	47.2	13 min
	Molino #1	10	18.5	18.9	66.0	132 min
	Conductor intermedio tipo Donnelly #2	1	1.9	1.9	67.9	14 min
	Molino #4	5	9.3	9.4	77.4	298 min
	Molino #5	12	22.2	22.6	100.0	1380 min
	Total	53	98.1	100.0		2342 min
Perdidos	Sistema	1	1.9			36 min
Total		54	100.0			2378 min

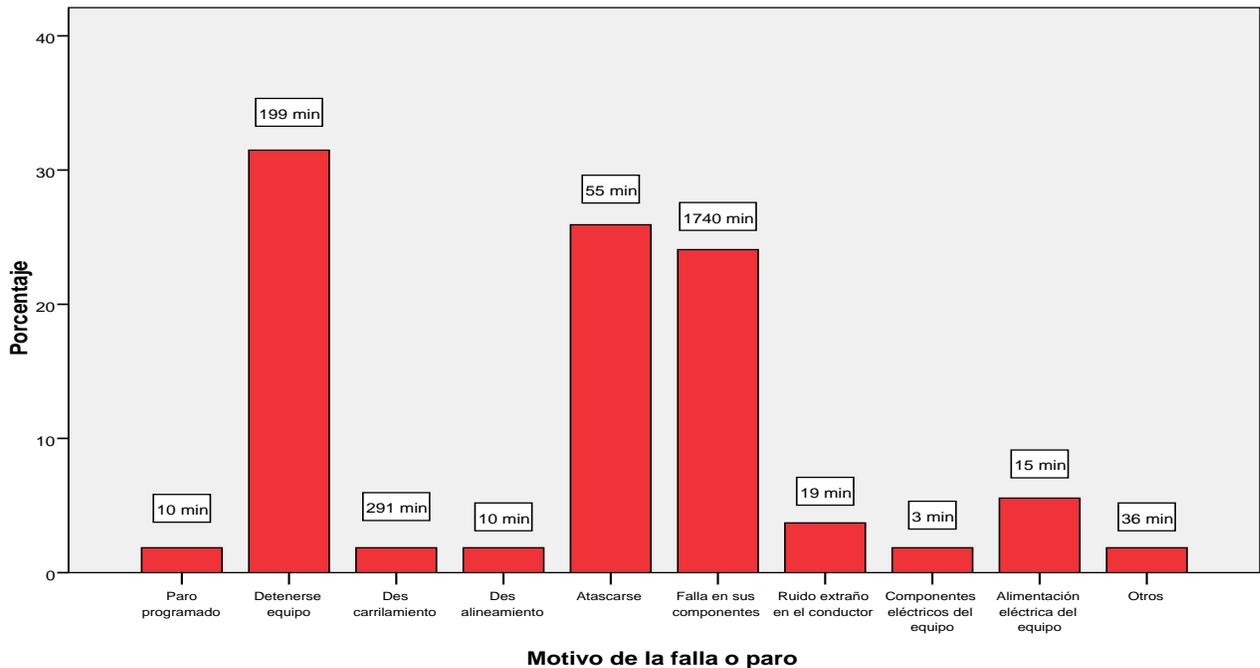
Imagen 11 Motivo de la falla o paro

En la tabla 13 e imagen 11, se muestra las frecuencias del motivo del cual los equipos produjeron las fallas en las áreas de batey y molinos durante el mes de enero, afectando considerablemente el estimado de molienda.

Motivo de la falla	Frecuencia	Porcentaje	Porcentaje válido	Porcentaje acumulado	Tiempo perdido en min
Paro programado	1	1.9	1.9	1.9	10 min
Detenerse equipo	17	31.5	31.5	33.3	199 min
Des carrilamiento	1	1.9	1.9	35.2	291 min
Des alineamiento	1	1.9	1.9	37.0	10 min
Atascarse	14	25.9	25.9	63.0	55 min
Falla en sus componentes	13	24.1	24.1	87.0	1740 min
Ruido extraño en el conductor	2	3.7	3.7	90.7	19 min
Componentes eléctricos del equipo	1	1.9	1.9	92.6	3 min
Alimentación eléctrica del equipo	3	5.6	5.6	98.1	15 min
Otros	1	1.9	1.9	100.0	36 min
Total	54	100.0	100.0		2378 min

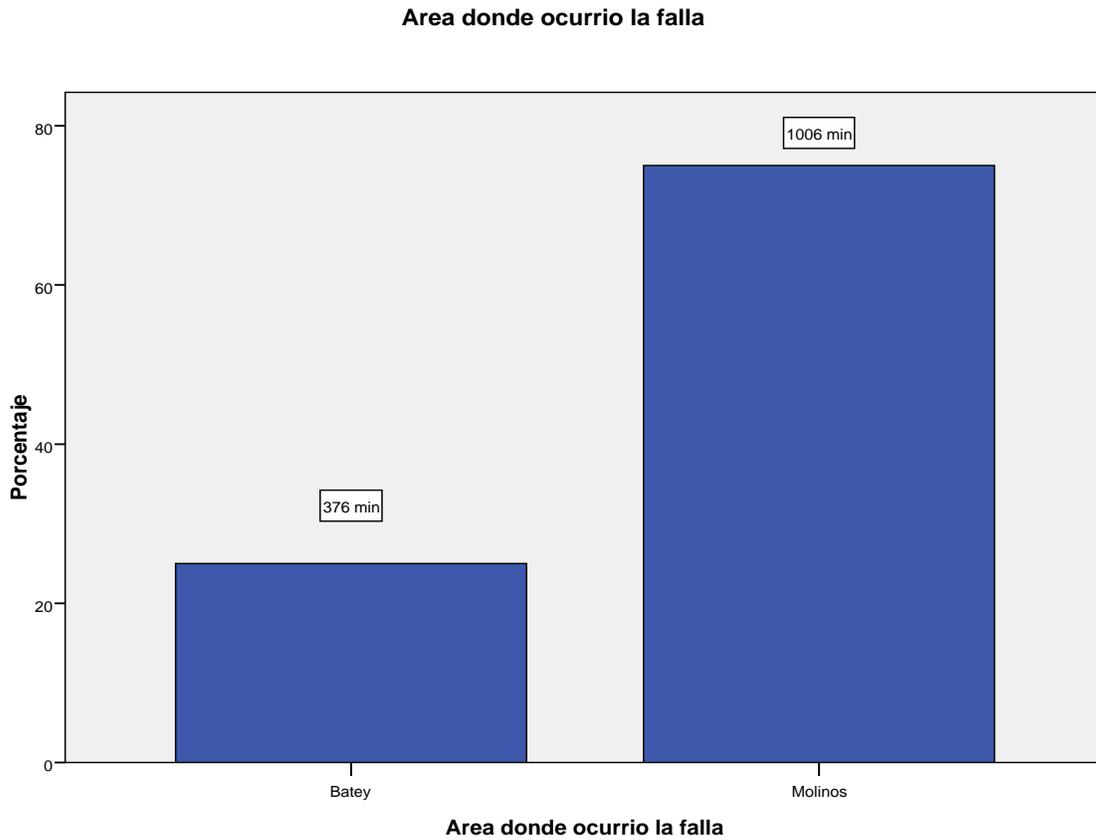
Imagen 13 Área donde ocurrió la falla

En la tabla 15 e imagen 13, se muestra el desglose de los fallos en batey y molinos. Debido a los fallos en batey el ingenio dejó de extraer 225.6 basculadas de guarapo equivalentes a 1,139.28 ton de caña que dejó de moler. Y debido a los fallos en molinos el ingenio dejó de extraer 603.6 basculadas de guarapo equivalentes a 3,048.18 ton de caña que dejó de moler.

Área donde ocurrió la falla	Frecuencia	Porcentaje	Porcentaje válido	Porcentaje acumulado	Tiempo perdido en min
Batey	14	25.0	25.0	25.0	376 min
Molinos	42	75.0	75.0	100.0	1006 min
Total	56	100.0	100.0		1382 min

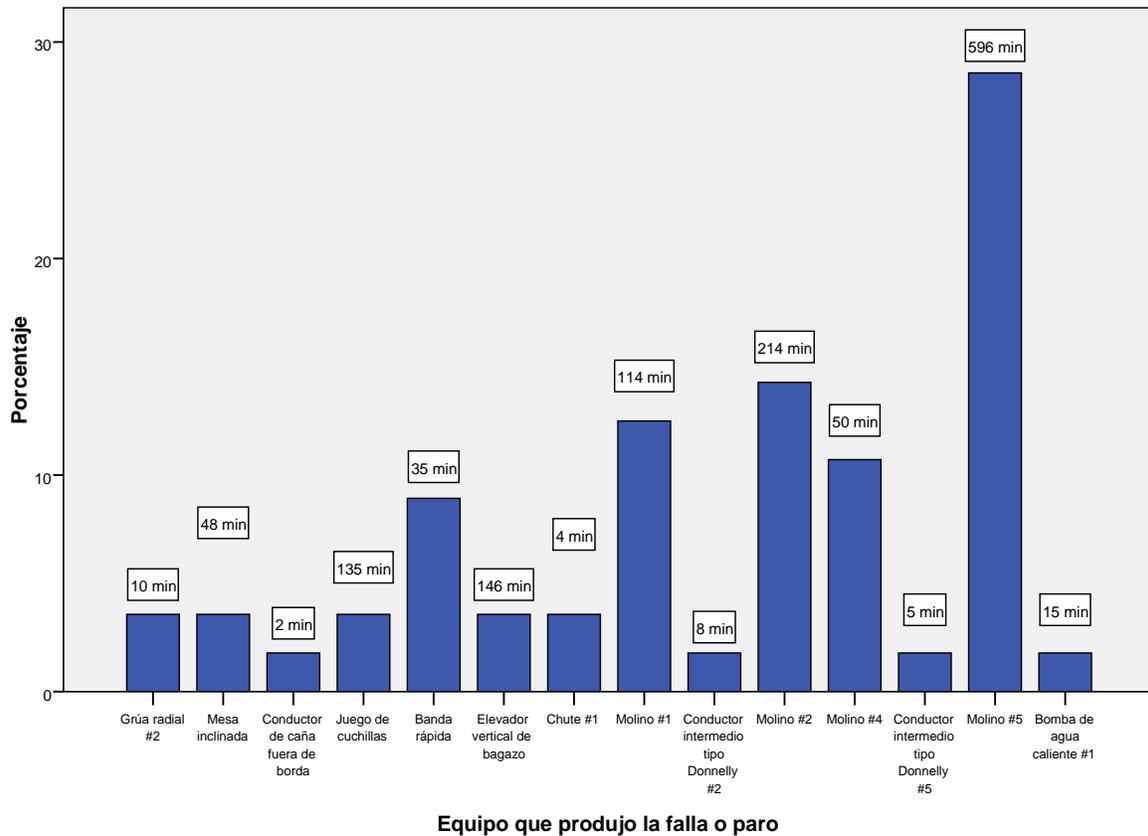
Imagen 14 Equipos que produjeron las fallas en las áreas de batey y molinos

En la tabla 16 e imagen 14, se muestra las frecuencias de cuáles fueron los equipos que produjeron las fallas en las áreas de batey y molinos durante el mes de febrero, afectando considerablemente el estimado de molienda.

Chute #1	2	3.6	3.6	28.6	4 min
Molino #1	7	12.5	12.5	41.1	114 min
Conductor intermedio tipo Donely #2	1	1.8	1.8	42.9	8 min
Molino #2	8	14.3	14.3	57.1	214 min
Molino #4	6	10.7	10.7	67.9	50 min
Conductor intermedio tipo Donely #5	1	1.8	1.8	69.6	5 min
Molino #5	16	28.6	28.6	98.2	596 min
Bomba de agua caliente #1	1	1.8	1.8	100.0	15 min
Total	56	100.0	100.0		1382 min

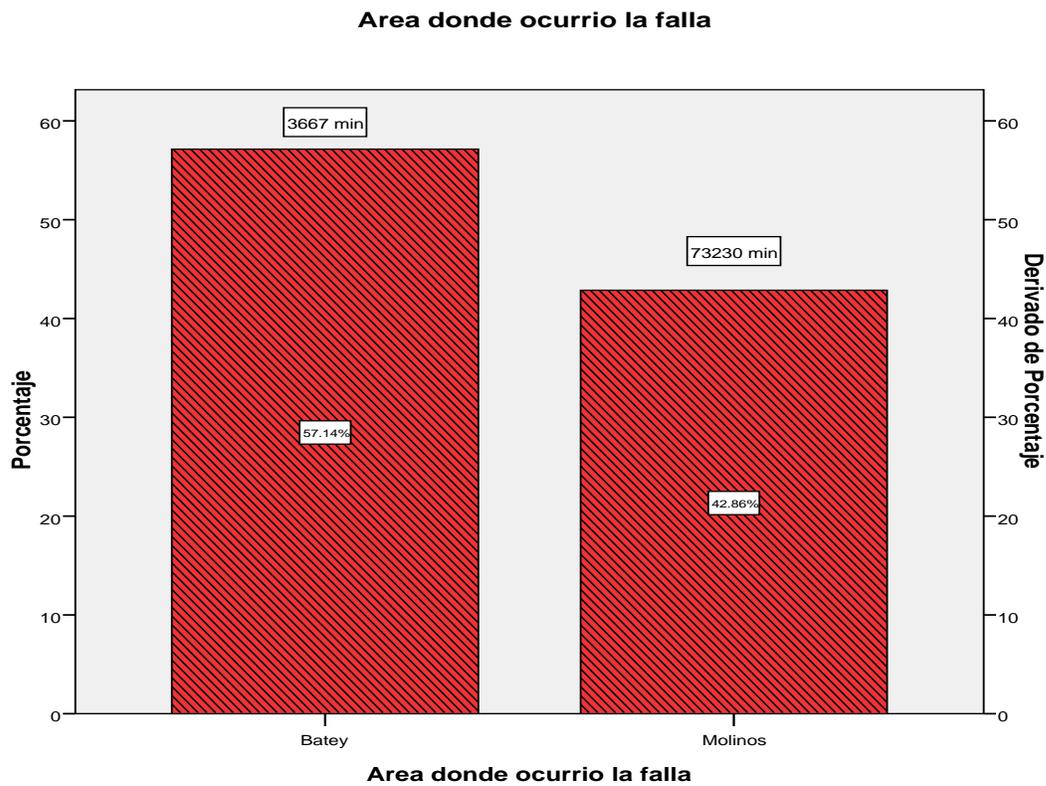
Imagen 16 Área donde ocurrió la falla

En la tabla 19 e imagen 16, se muestra el desglose de dichos fallos en batey y molinos.

Área donde ocurrió la falla	Frecuencia	Porcentaje	Porcentaje válido	Porcentaje acumulado	Tiempo perdido en min
Batey	4	57.1	57.1	57.1	3667 min
Molinos	3	42.9	42.9	100.0	73230 min
Total	7	100.0	100.0		76897 min

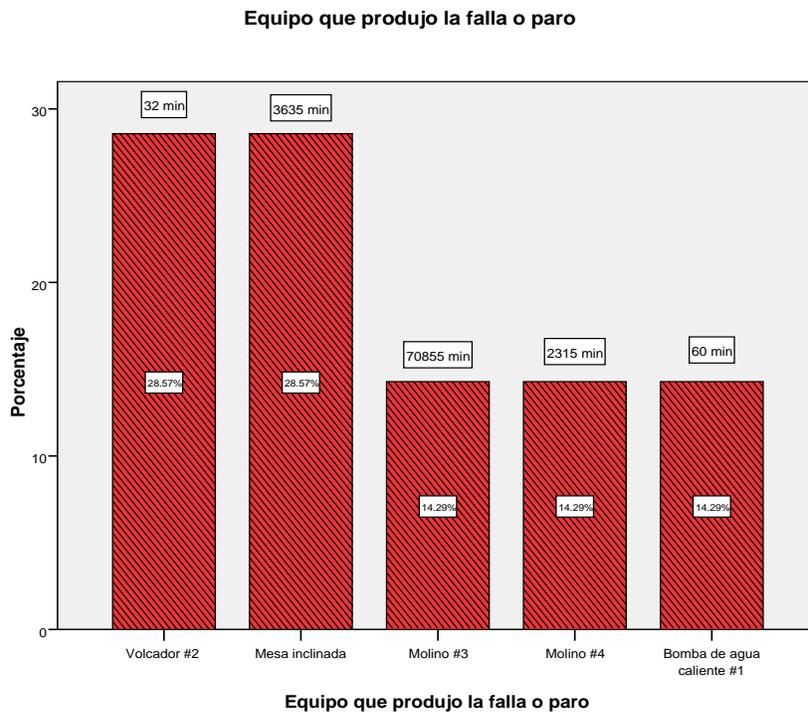
Imagen 17 Equipos que produjeron las fallas en las áreas de batey y molinos

En la tabla 20 e imagen 17, se muestra las frecuencias de cuáles fueron los equipos que produjeron las fallas en las áreas de batey y molinos durante el mes de enero, afectando considerablemente la eficiencia de dichas áreas. La falla más significativa fue la del molino #3 ya que durante su tiempo que estuvo fuera de servicio para su reparación dejó de extraer el 12 % de sacarosa según el Setting establecido, dando como resultado un promedio de 3.30 porcentaje de sacarosa en el bagazo en los meses de enero y febrero.

Equipo que produjo la falla o paro	Frecuencia	Porcentaje	Porcentaje válido	Porcentaje acumulado	Tiempo perdido en min
Volcador #2	2	28.6	28.6	28.6	32 min
Mesa inclinada	2	28.6	28.6	57.1	3635 min
Molino #3	1	14.3	14.3	71.4	70855 min
Molino #4	1	14.3	14.3	85.7	2315 min
Bomba de agua caliente #1	1	14.3	14.3	100.0	60 min
Total	7	100.0	100.0		76897 min

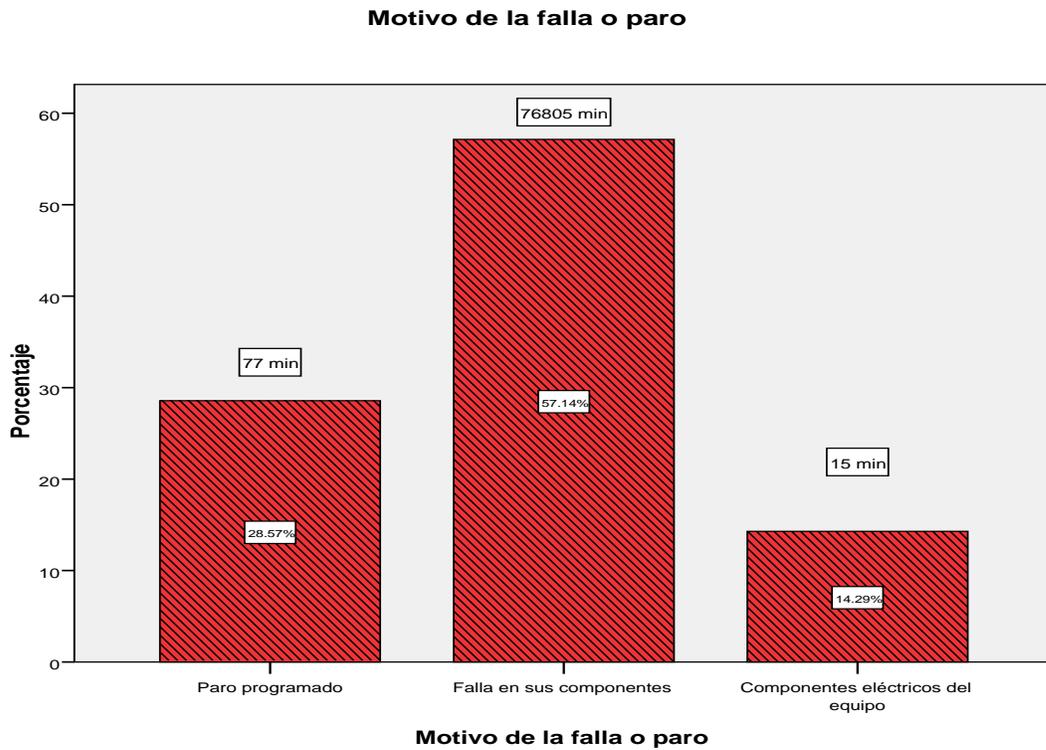
Imagen 18 Motivo de la falla o paro

En la tabla 21 e imagen 18, se muestra las frecuencias del motivo del cual los equipos produjeron las fallas en las áreas de batey y molinos durante el mes de febrero, afectando considerablemente la eficiencia de dichas áreas.

Motivo de la falla o paro	Frecuencia	Porcentaje	Porcentaje válido	Porcentaje acumulado	Tiempo perdido en min
Paro programado	2	28.6	28.6	28.6	77 min
Falla en sus componentes	4	57.1	57.1	85.7	76805 min
Componentes eléctricos del equipo	1	14.3	14.3	100.0	15 min
Total	7	100.0	100.0		76897 min

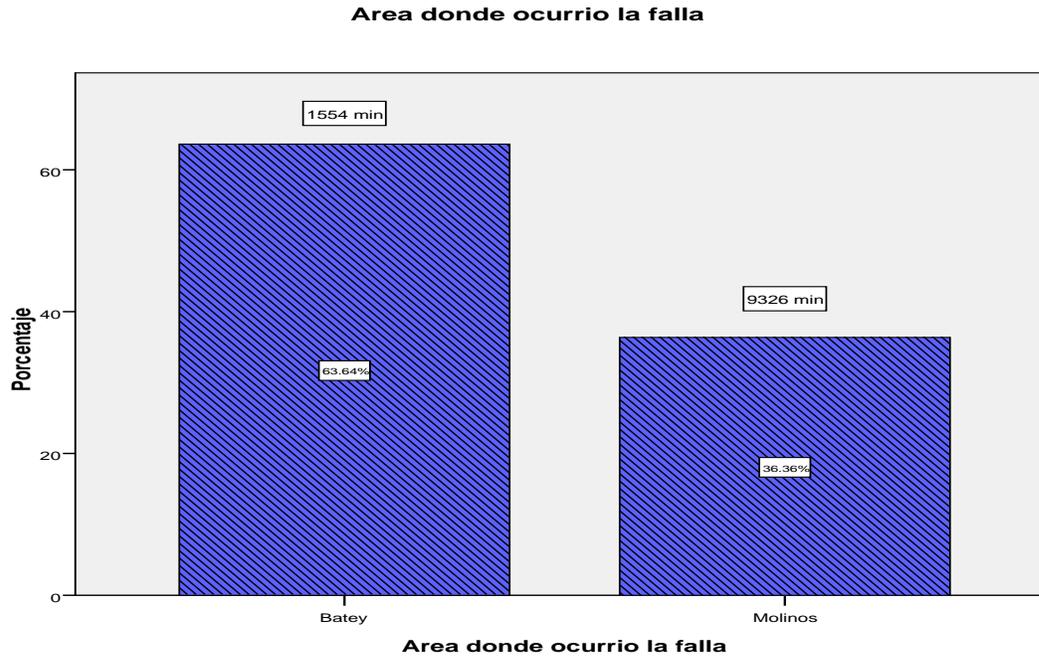
Imagen 19 Área donde ocurrió la falla

En la tabla 23 e imagen 19, se muestra el desglose de dichos fallos en batey y molinos.

Área donde ocurrió la falla	Frecuencia	Porcentaje	Porcentaje válido	Porcentaje acumulado	Tiempo perdido en min
Batey	7	63.6	63.6	63.6	1554 min
Molinos	4	36.4	36.4	100.0	9326 min
Total	11	100.0	100.0		10880 min

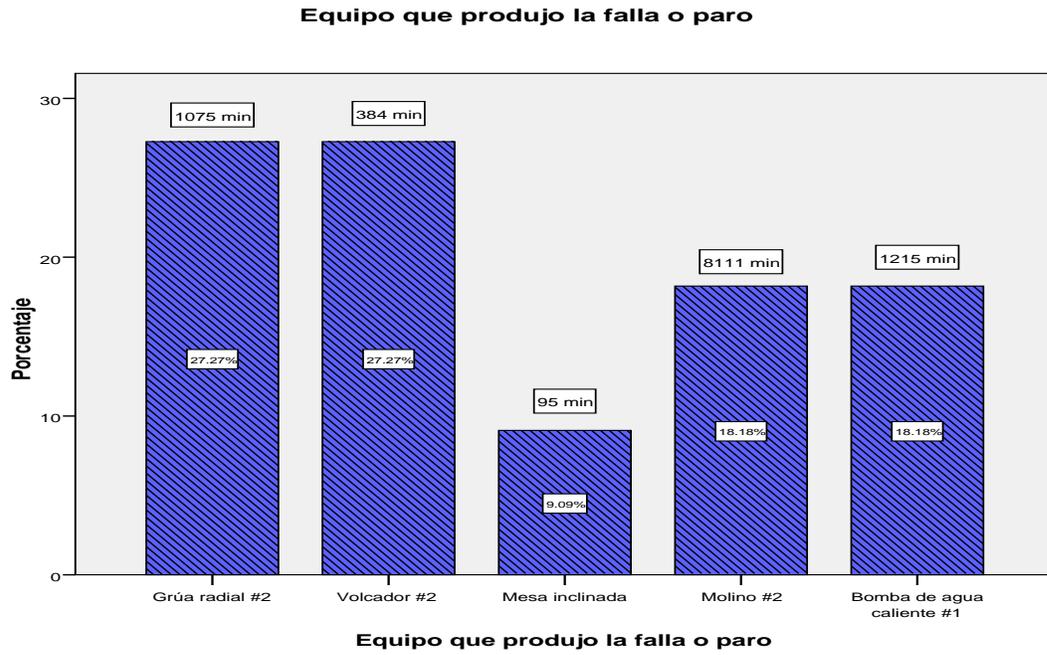
Imagen 20 Equipos que produjeron las fallas en las áreas de batey y molinos

En la tabla 24 e imagen 20, se muestra las frecuencias de cuáles fueron los equipos que produjeron las fallas en las áreas de batey y molinos durante el mes de febrero, afectando considerablemente la eficiencia de dichas áreas. La falla más significativa fue la del molino #2 ya que durante su tiempo que estuvo fuera de servicio para su reparación dejó de extraer el 20% de sacarosa según el Setting establecido, dando como resultado un promedio de 3.30 porcentaje de sacarosa en el bagazo en el mes de febrero.

Equipo que produjo la falla o paro	Frecuencia	Porcentaje	Porcentaje válido	Porcentaje acumulado	Tiempo perdido en min
Grúa radial #2	3	27.3	27.3	27.3	1075 min
Volcador #2	3	27.3	27.3	54.5	384 min
Mesa inclinada	1	9.1	9.1	63.6	95 min
Molino #2	2	18.2	18.2	81.8	8111 min
Bomba de agua caliente #1	2	18.2	18.2	100.0	1215 min
Total	11	100.0	100.0	10880 min	10880 min

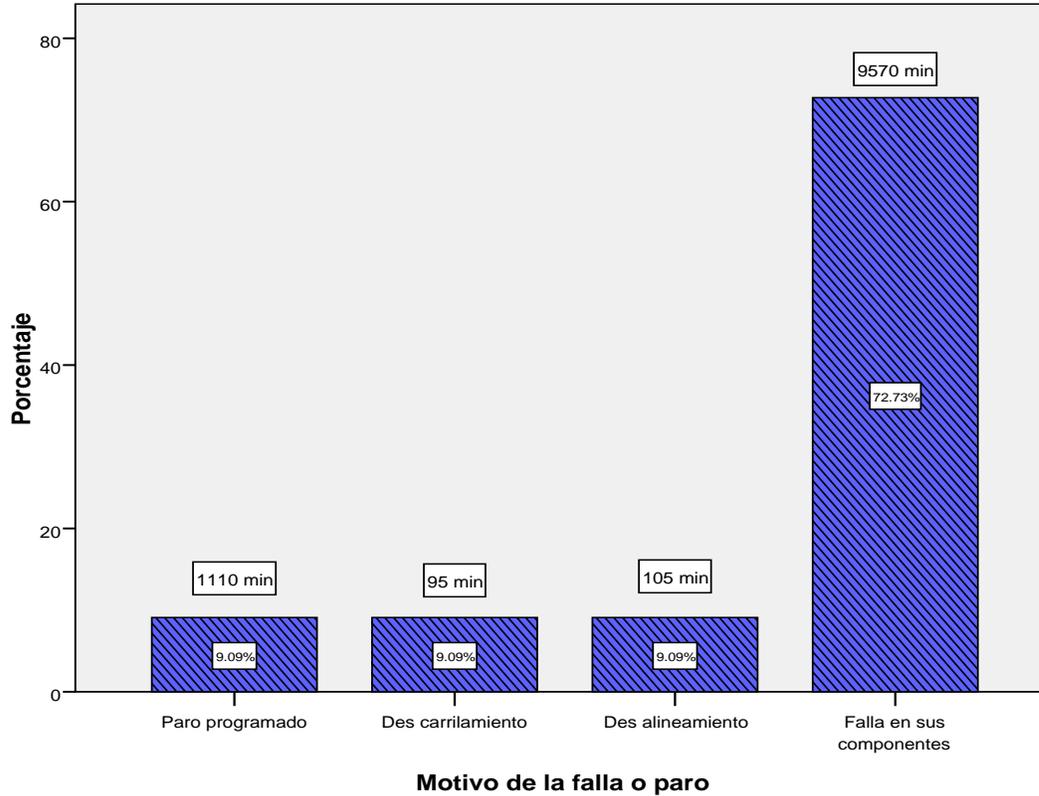
Imagen 21 Motivo de la falla o paro

En la tabla 25 e imagen 21, se muestra las frecuencias del motivo del cuál los equipos produjeron las fallas en las áreas de batey y molinos durante el mes de febrero, afectando considerablemente la eficiencia de dichas áreas

Motivo de la falla o paro	Frecuencia	Porcentaje	Porcentaje válido	Porcentaje acumulado	Tiempo perdido en min
Paro programado	1	9.1	9.1	9.1	1110 min
Des carrilamiento	1	9.1	9.1	18.2	95 min
Des alineamiento	1	9.1	9.1	27.3	105 min
Falla en sus componentes	8	72.7	72.7	100.0	9575 min
Total	11	100.0	100.0		10880 min
